# Sysmän vanhan meijerin koekuoppatutkimus

## RAPORTTI

Sysmän Meijerinranta Oy

P54403P001

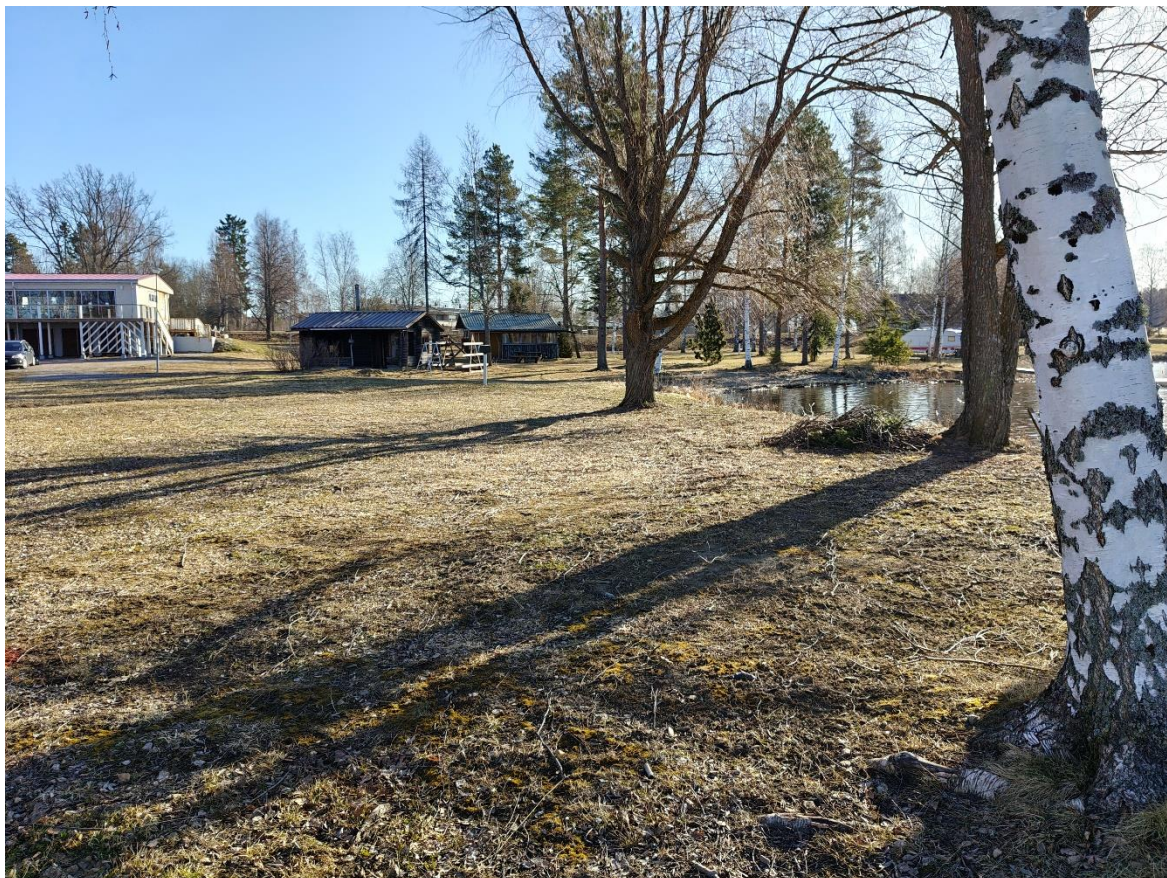
Koekuoppien mukaan alue soveltuu rakentamiseen. Alueen maaperässä ei todettu sellaista täyttömaa-ainesta, joka rajoittaisi rakentamista ympäröivän alueen luontaiseen maaperään verrattuna.

**Kuva 1.** Tutkimusalue kuvattu lounaasta koilliseen.

Kevyet rakennukset (esim. hirsi- tai puurunko) voidaan perustaa murskearinkerroksen välityksellä tiiviin siltin/saven tai moreenitäytön varaan, jos voidaan sallia pieniä painumaeroja. Rakennuspohjalta on poistettava kaikki humuspitoinen maa-aines. Rakennusten perustamistavat suunnitellaan toteutussuunnitteluvaiheessa rakennusten vaatimusten ja tehtävien pohjatutkimusten perusteella.

Silttiset maakerrokset ovat routivia. Rakenteet tulee ulottaa roudattomaan syvyyteen tai on käytettävä routaeristettä. Routasuojaustarve määritetään toteutussuunnittelussa ja routasuojaus mitoitetaan suunnittelun yhteydessä siten, ettei rakenteet vaurioidu eikä routaus aiheuta liiallista epätasaisuutta.

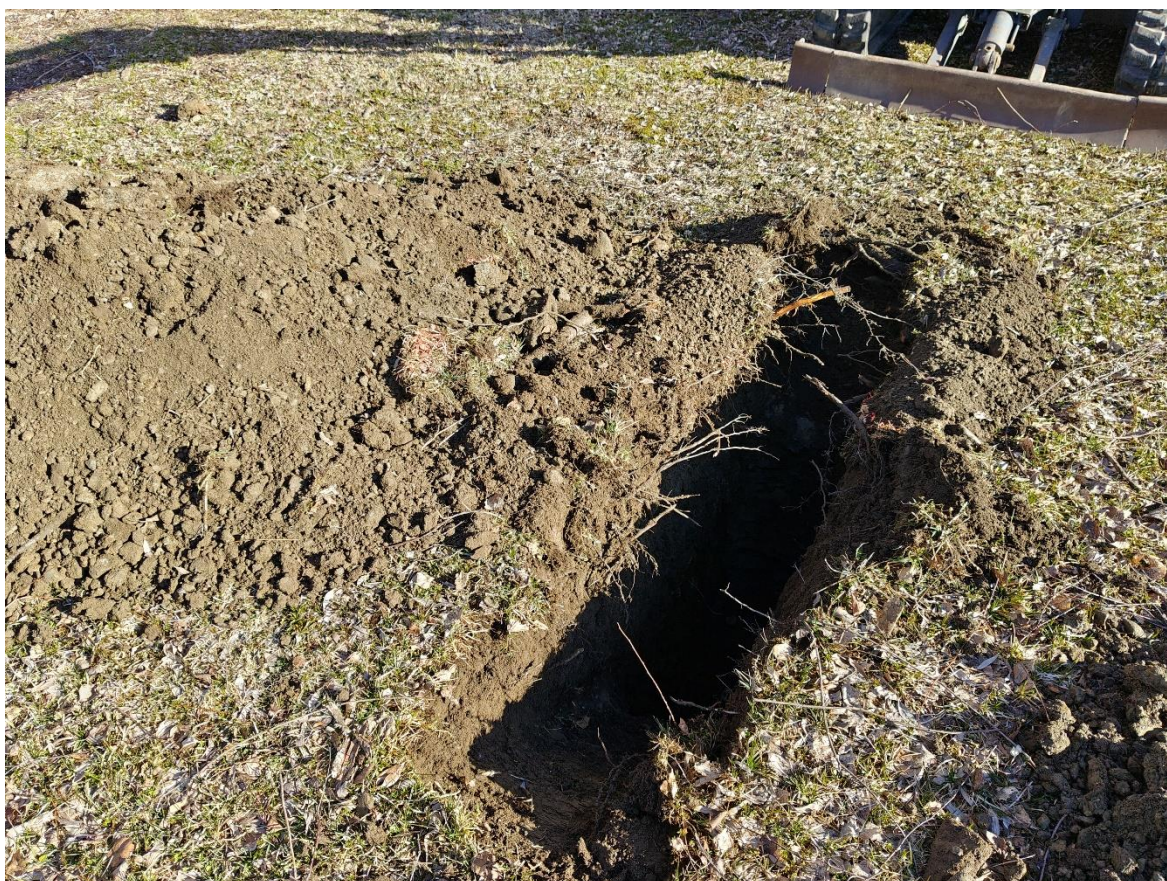
| | | | | | | | | | | Kenttämit<br>taukset |
|---|---|---|---|---|---|---|---|---|---|---|
| KK1 | 0,0 - 1,0 | ##### | hm/hkSv | siHkMr | 0 | 0 | T | | 0 | |
| | 1,0 - 1,5 | ##### | Sv | | 0 | 0 | L | vanha pohja | 0 | |

**Kuva 2.** Koekuoppa KK1.

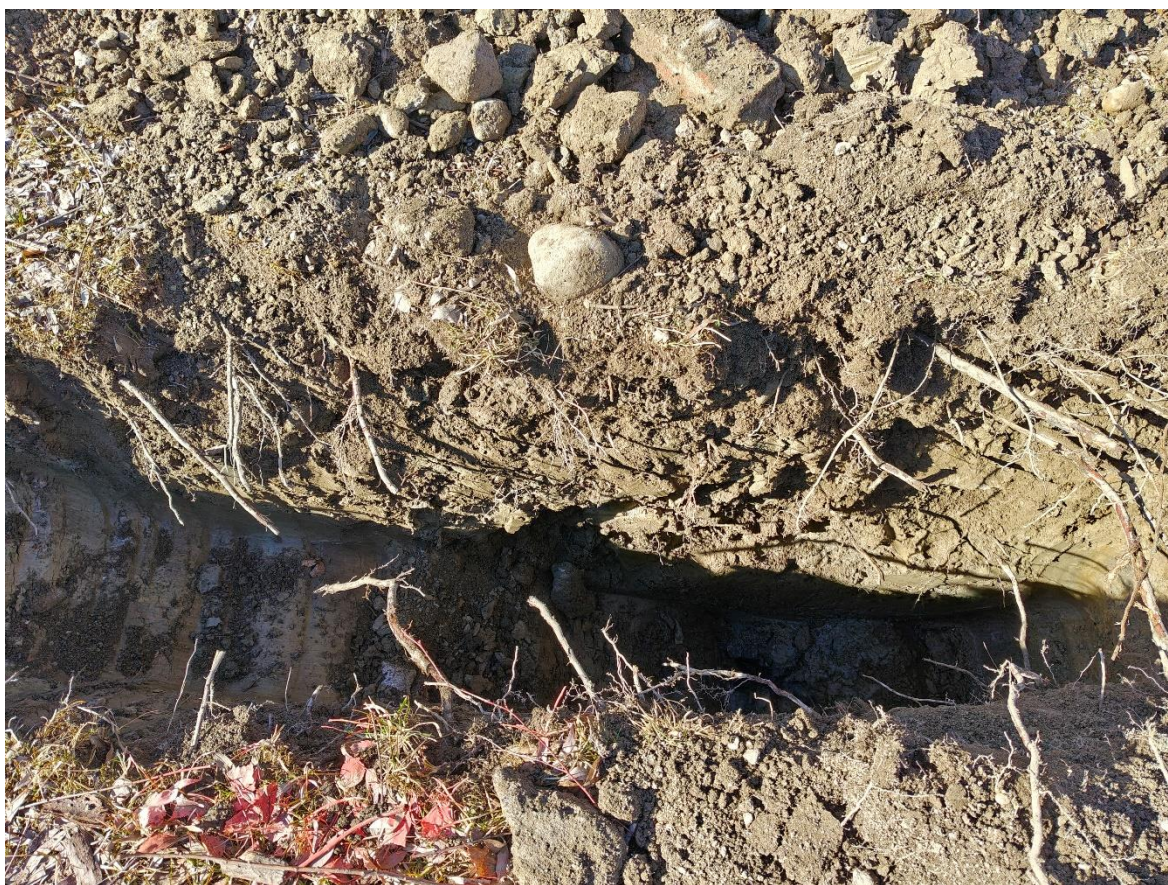
Näytteille tehtiin kentällä aistinvarainen havainnointi sekä haihtuvia hiilivetyjä ilmaiseva PID-mittaus. Näytteissä ei havaittu aistinvaraisesti pilaantuneisuuteen viittaavaa. Kaikkien näytteiden PID-mittautulos oli 0 ppm. Yhdessä koekuopassa täyttömaan seassa havaittiin yksittäinen tiilen ja betonin pala. Muissa maaperänäytteissä jätteitä ei havaittu, eikä maaperässä todettu merkkejä jätteisyydestä.

| | | | | | | | | | | Kenttämit<br>taukset |
|---|---|---|---|---|---|---|---|---|---|---|
| KK2 | 0,0 - 1,2 | ##### | hm/hkSv | hkSiMr | 0 | 0 | T | ysittäinen tiilen ja betonin pala | 0 | |
| | 1,2 - 1,4 | ##### | Sv | | 0 | 0 | L | vanha pohja | 0 | |
| | 1,4 - 2,0 | ##### | Sv | | 0 | 0 | L | | 0 | |

**Kuva 3.** Koekuoppa KK2.

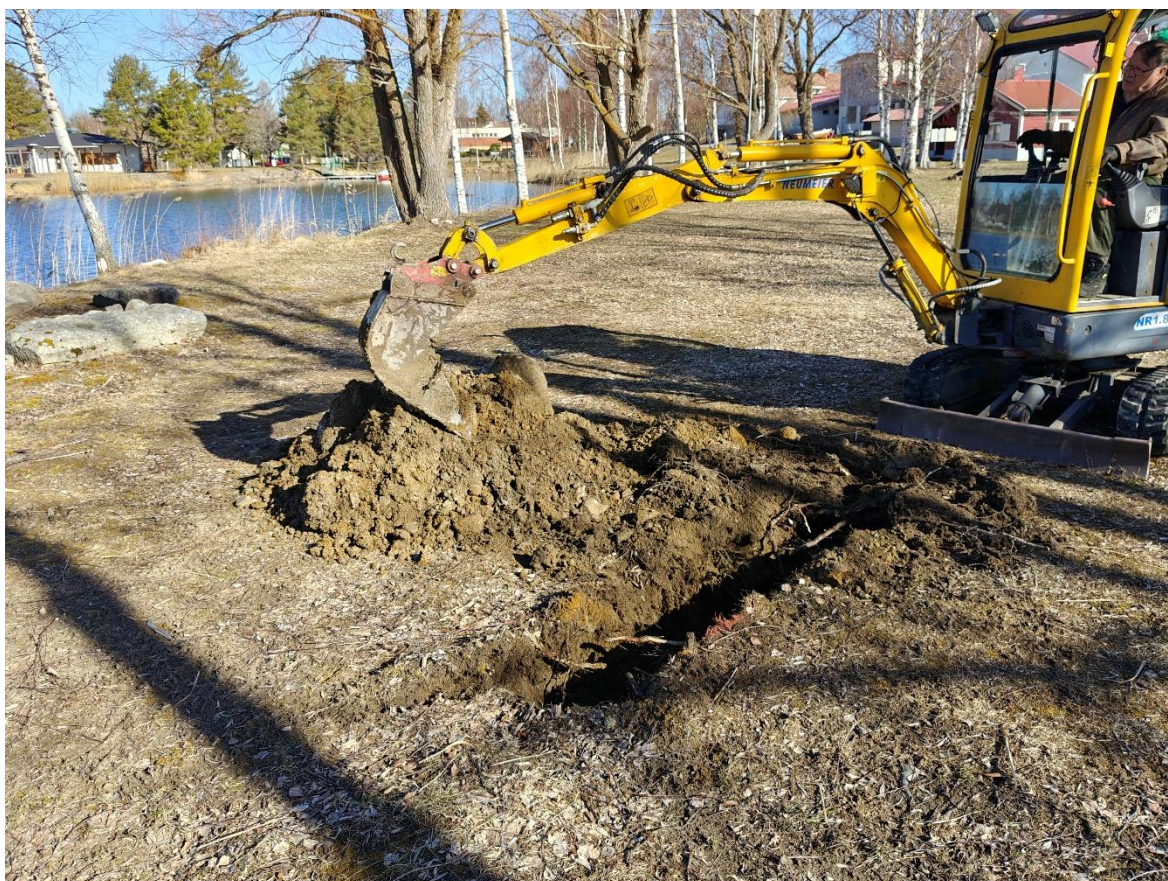
| | | | | | | | | | | Kenttämit<br>taukset |
|---|---|---|---|---|---|---|---|---|---|---|
| KK3 | 0,0 1,0 | ##### | hm/hkSv | siHkMr | 0 | 0 | T | | 0 | |
| | 1,0 - 1,4 | ##### | hkSv | | 0 | 0 | T | | 0 | |
| | 1,4 - 1,6 | ##### | siSv | | 0 | 0 | L | vanha pohja | 0 | |

**Kuva 4.** Koekuoppa KK3.
