# *Sysmän Osuusmeijeri ja työntekijöiden asuntola*

*suppea rakennushistoriaselvitys 2024*

# Sysmän Osuusmeijeri ja asuntolarakennus

## JULKAISUTIEDOT - SUPPEA RAKENNUSHISTORIASELVITYS 30.10.2024

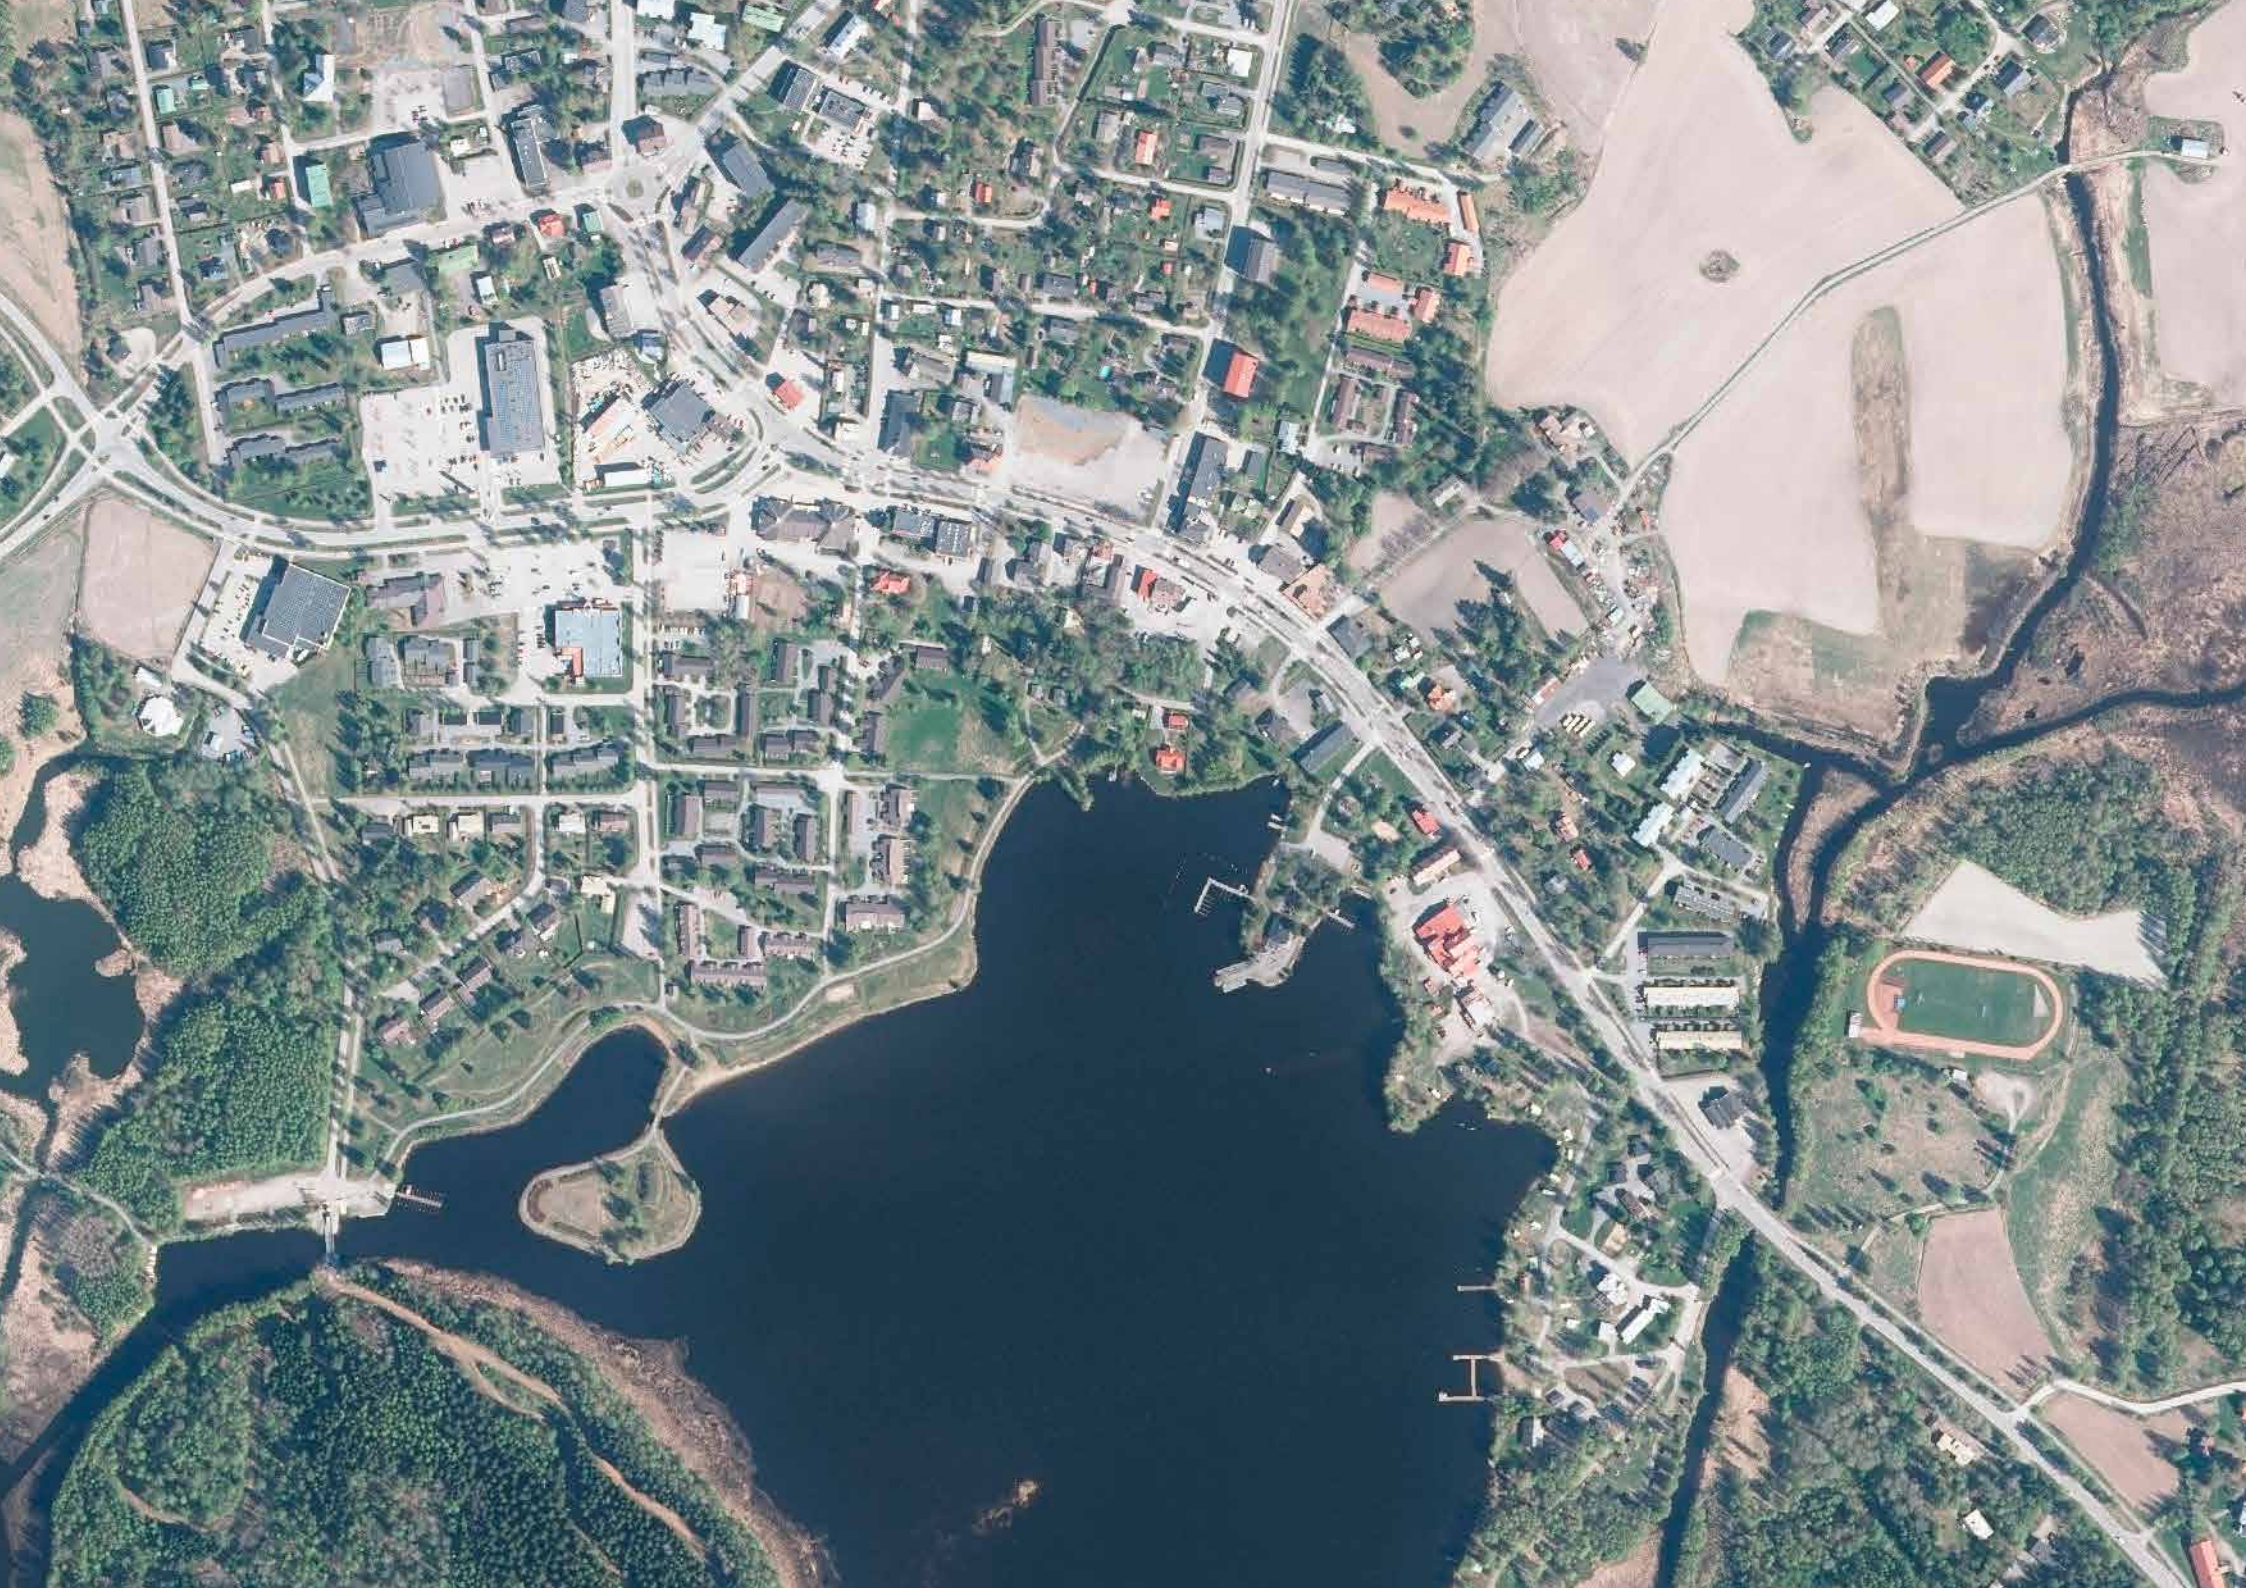
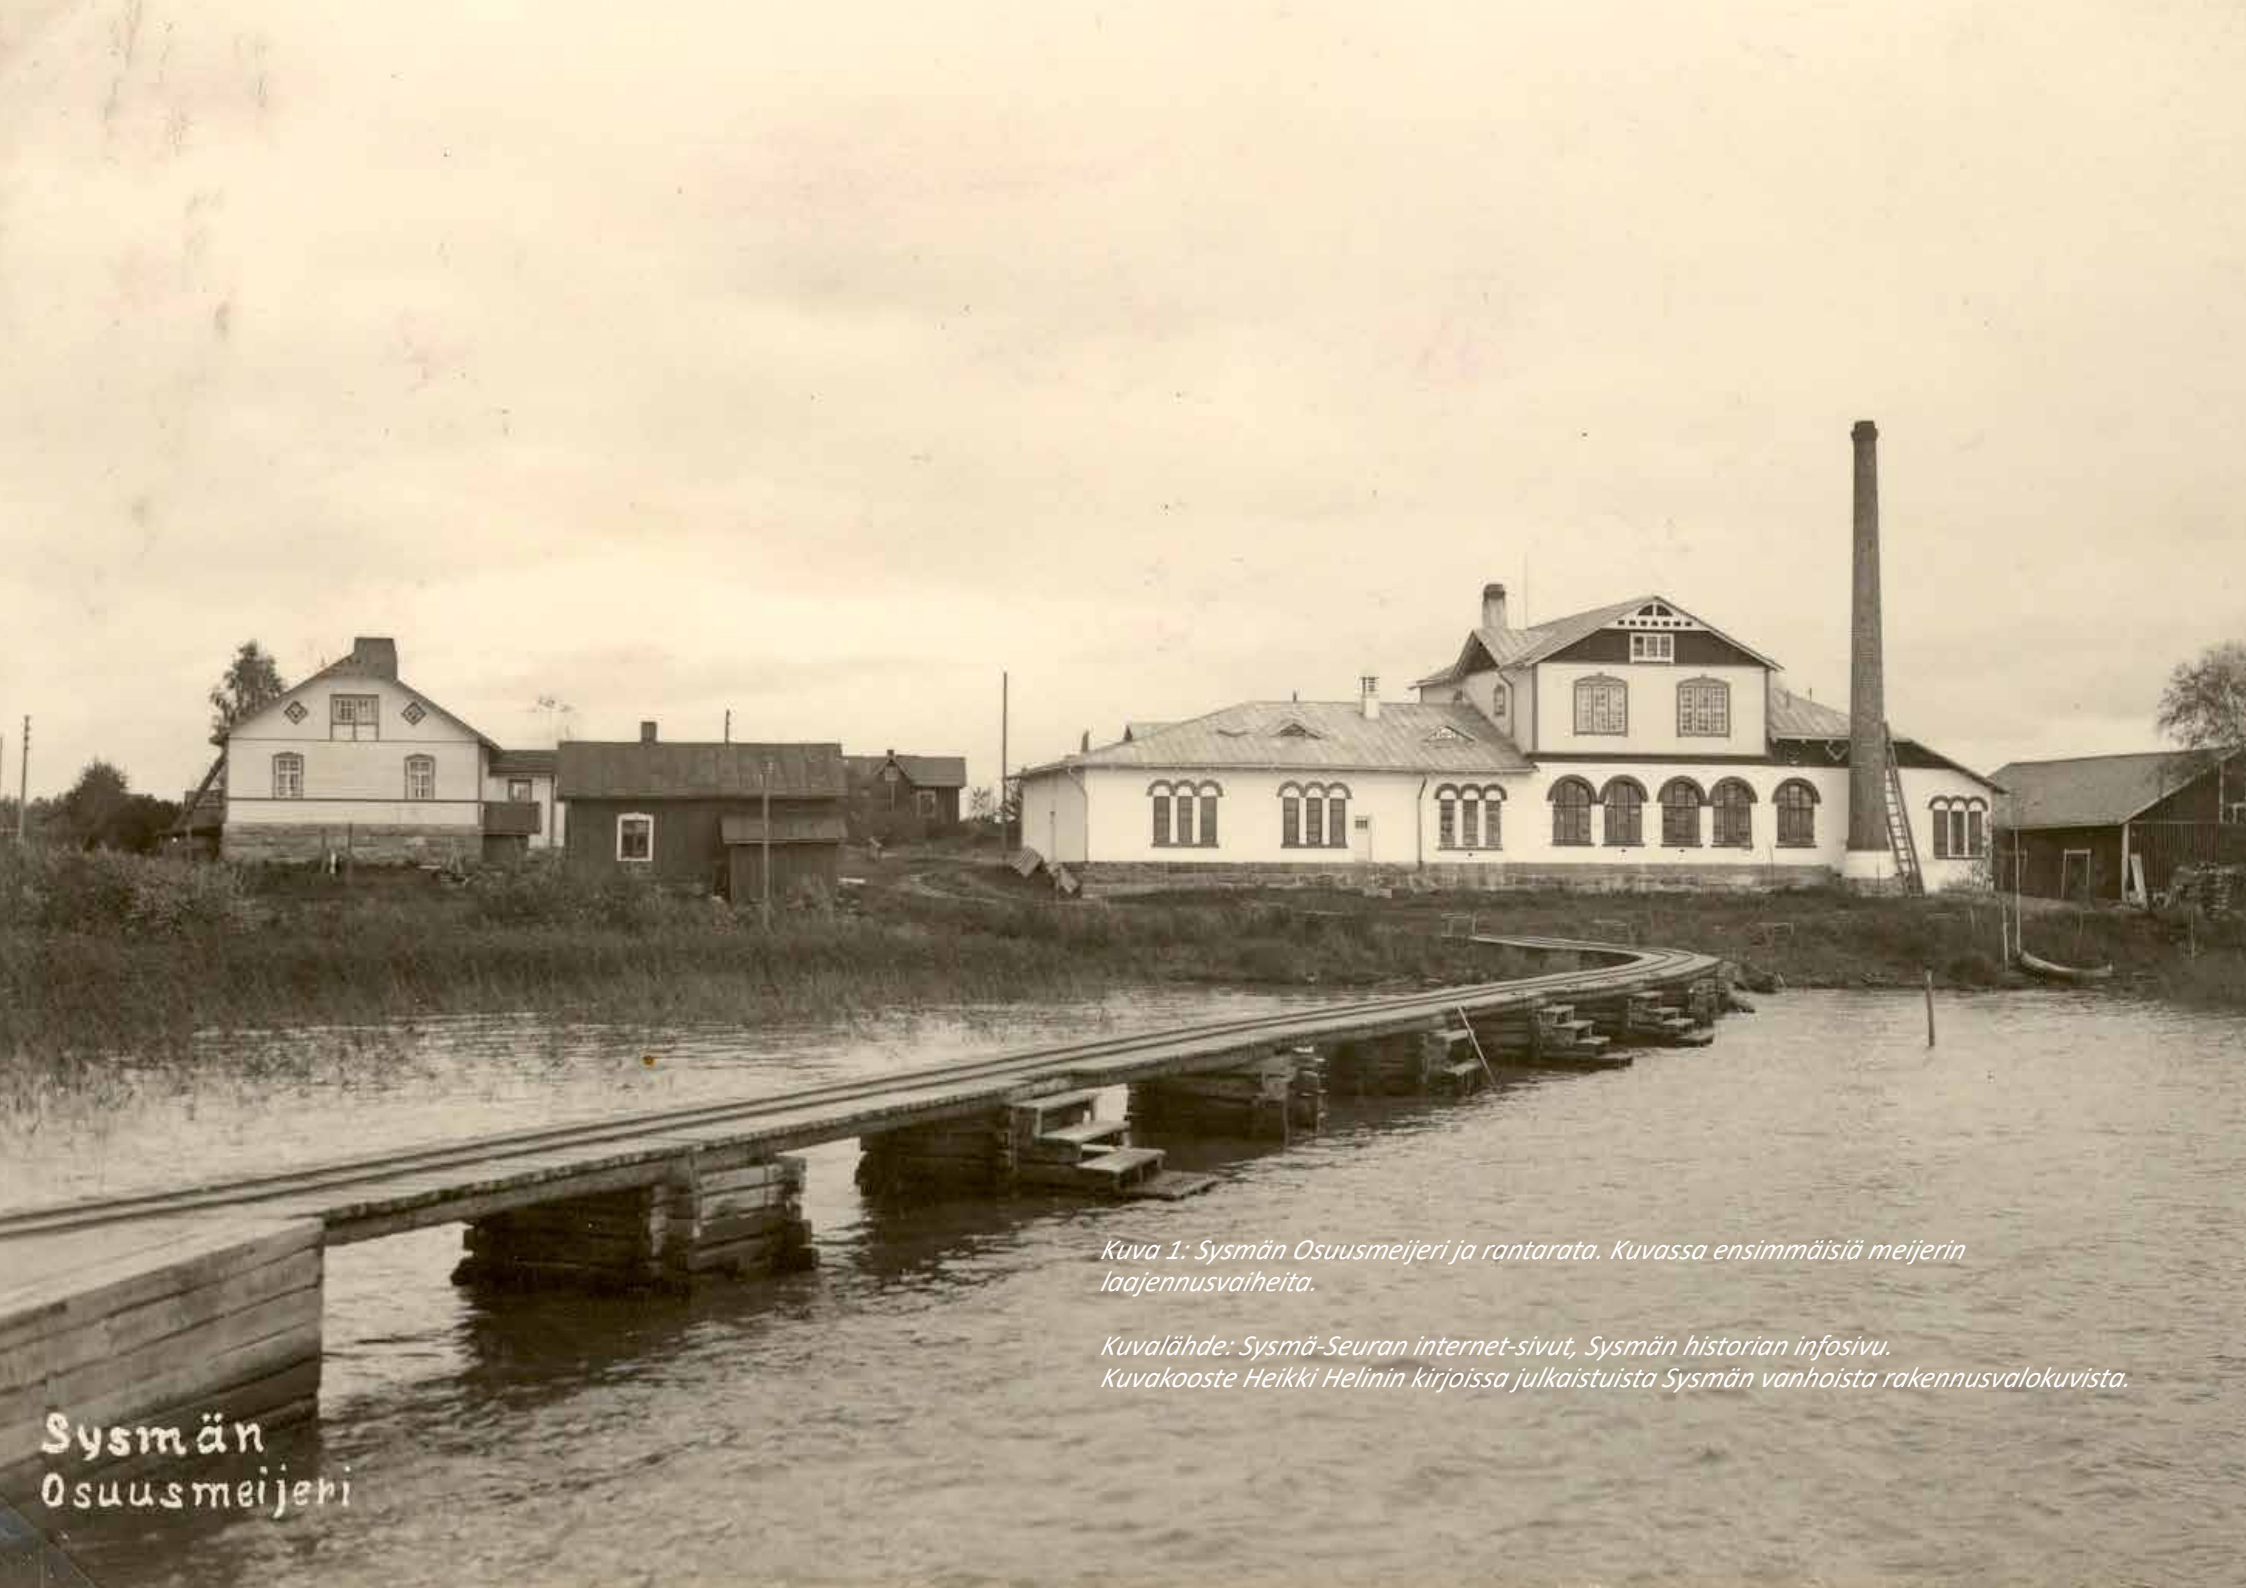
*Kuva 1: Sysmän Osuusmeijeri ja rantarata. Kuvassa ensimmäisiä meijerin laajennusvaiheita.*

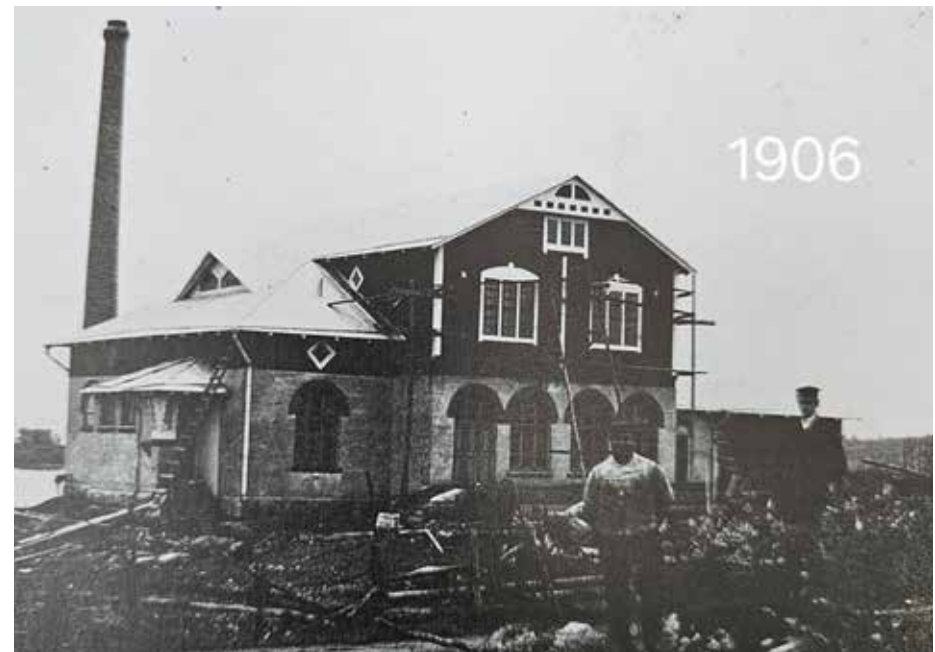
*Kuva 4: Valokuva meijeristä 1906. Osuusmeijeristä on säilynyt muutamia valokuvia valmistumisen ja jopa rakentamisajan lopulta.*

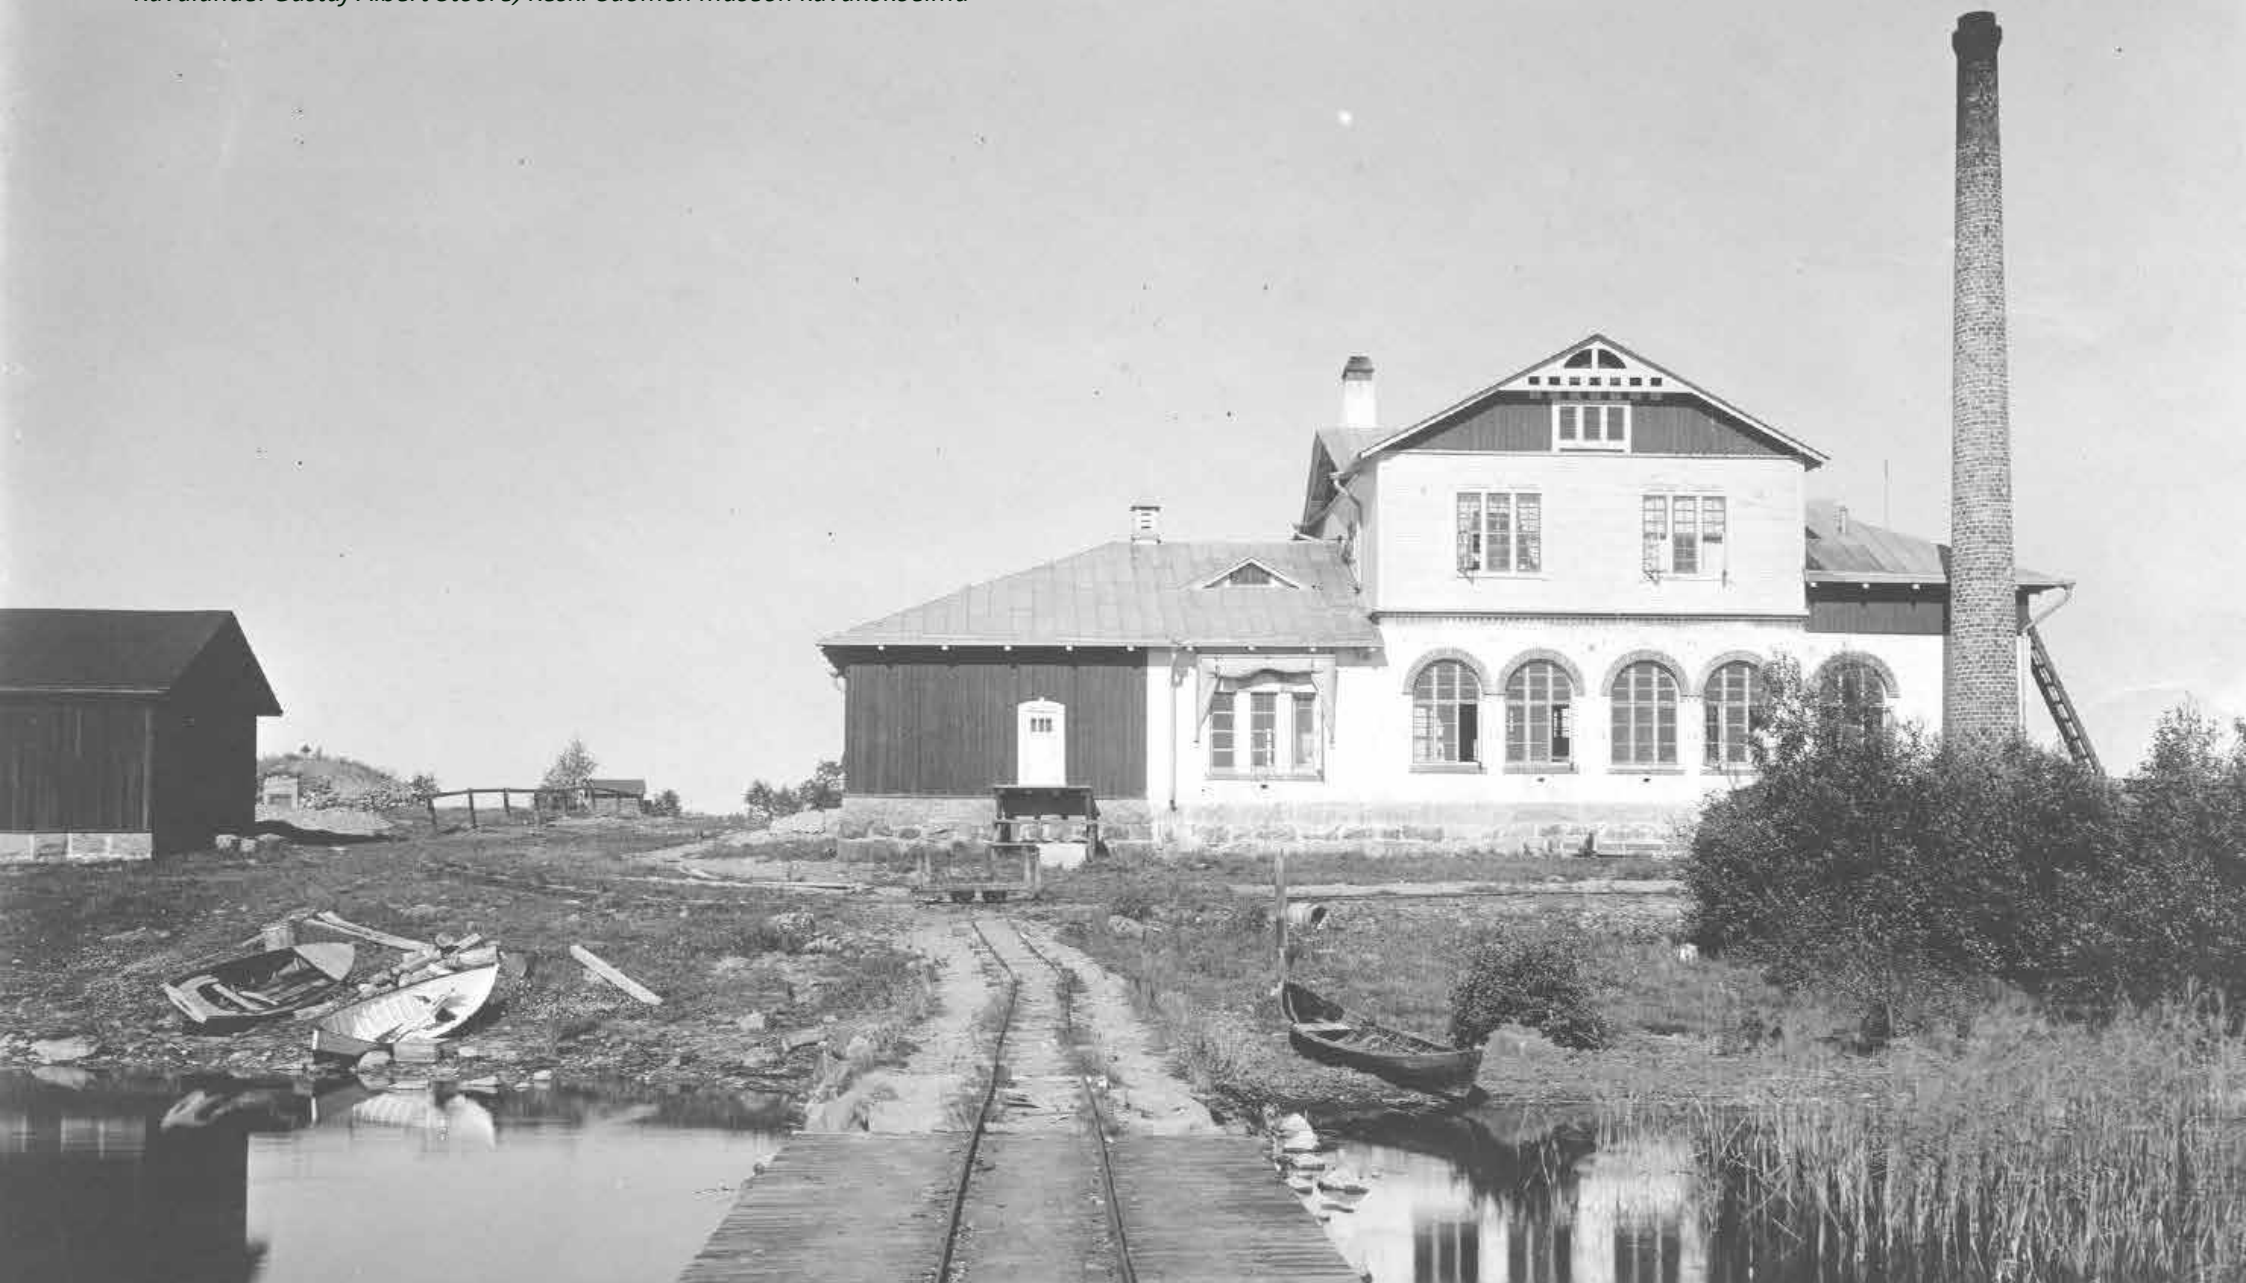
*Kuva 5: Meijeri rannalta nähtynä, valokuvattu 1900–1915.  
Toiminnan alkuvuosina satamarannasta meijerille rakennettiin raiteet  
maitokuljetuksia helpottamaan.*

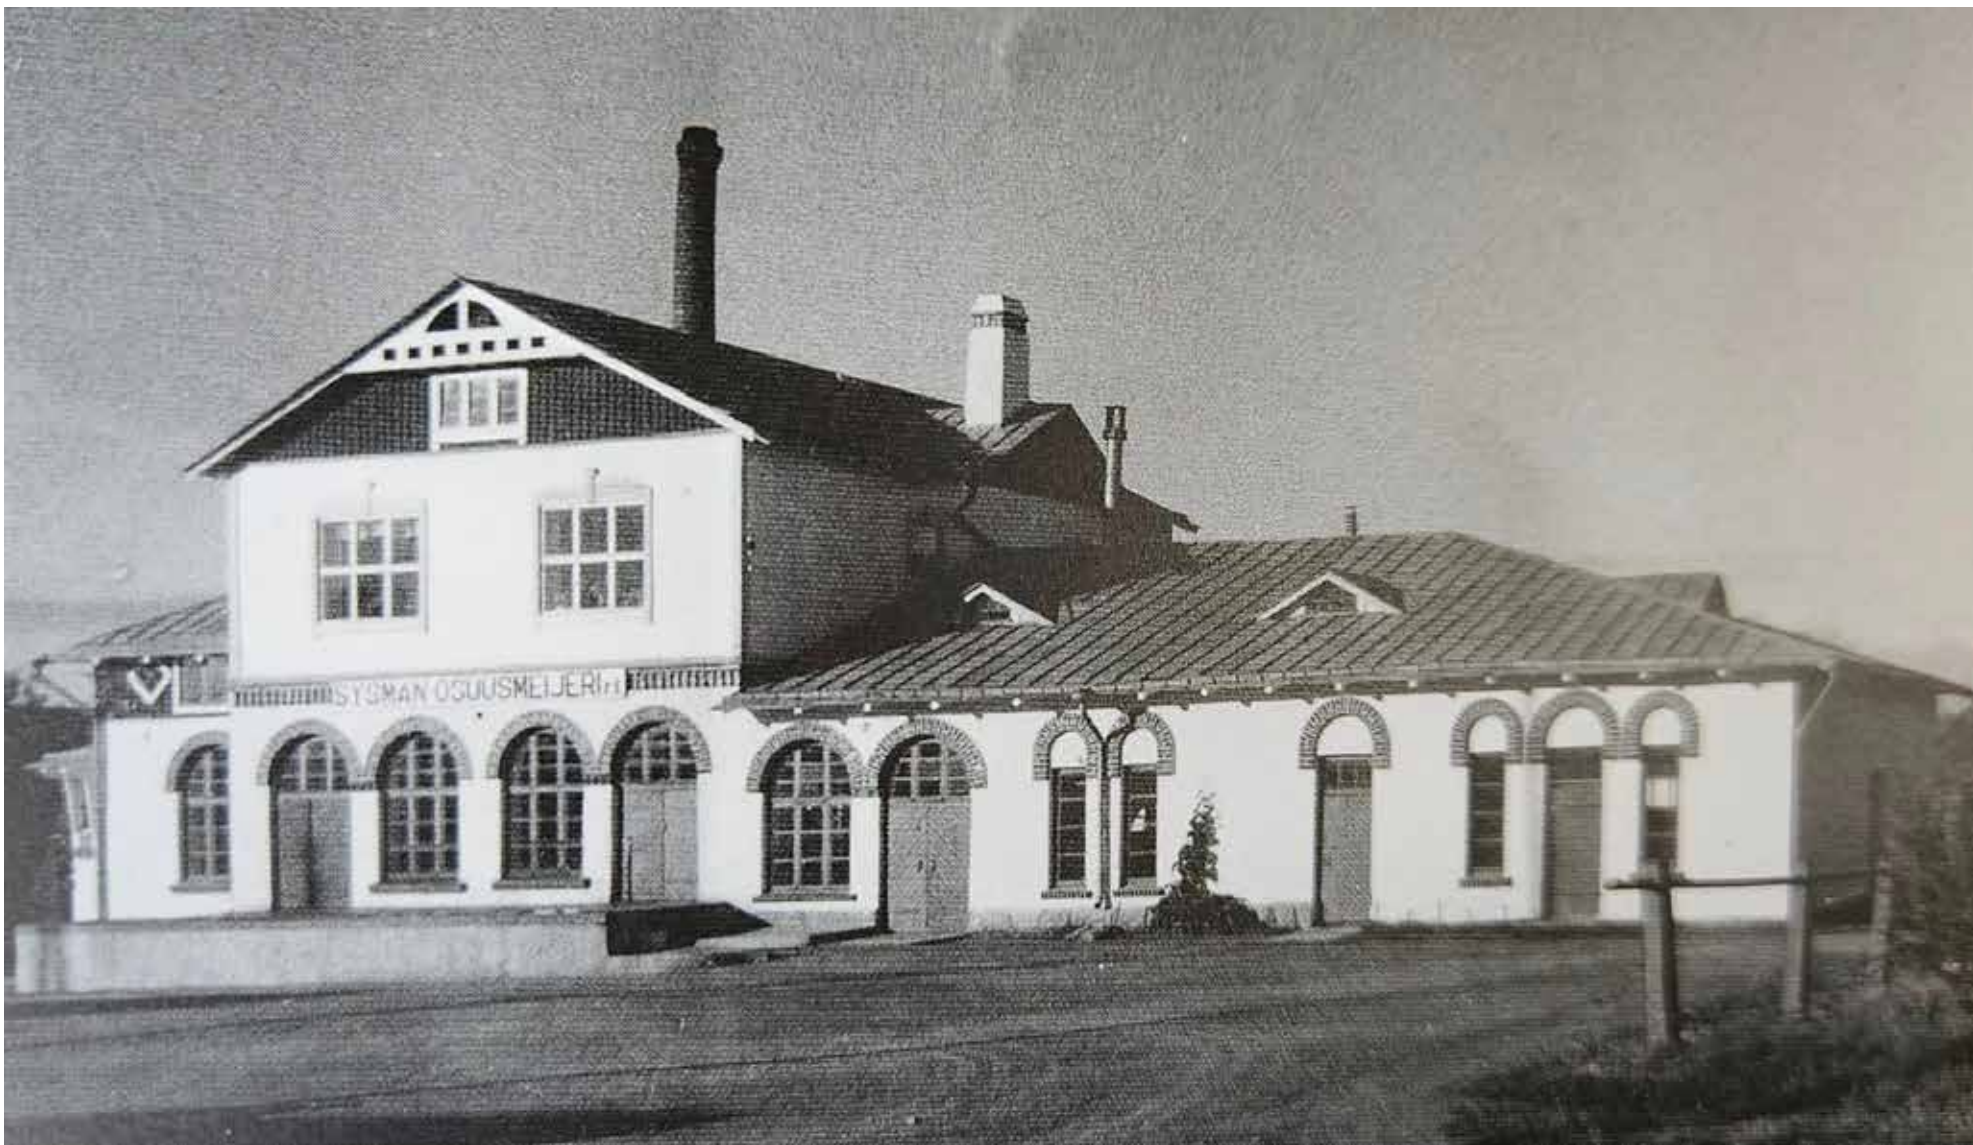
*Kuva 9: Maitomeijerin pihanpuoleista hahmoa ennen 1970-luvun loppupuolen laajennusvaiheita.*

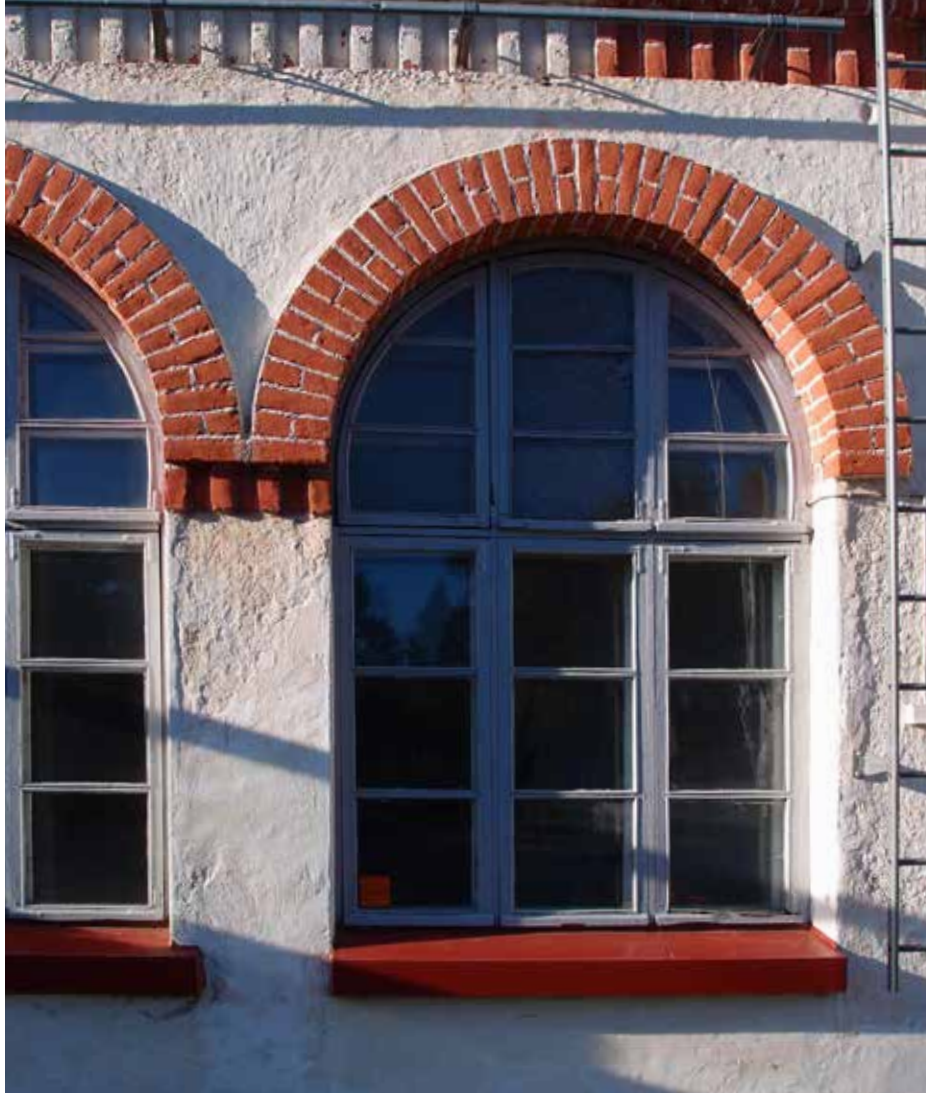
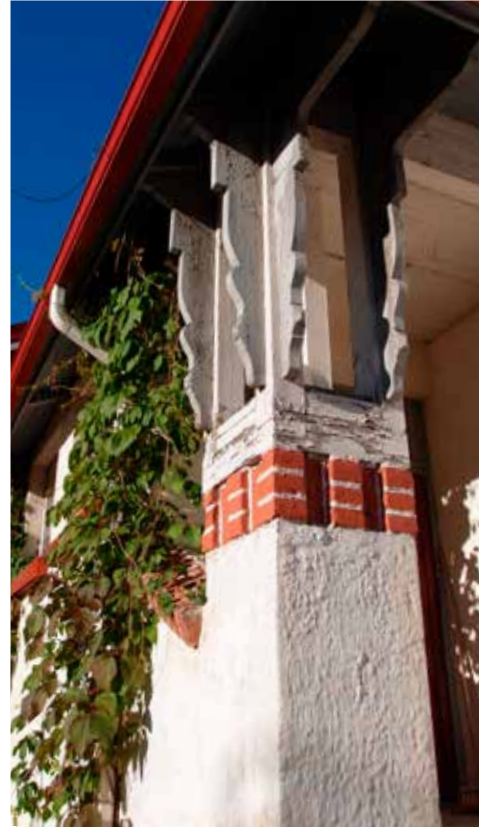
*Kuvat 11-13: Otteita Osuusmeijerin julkisivuissa yhä säilyneistä jugendrakennusvaiheen detaljeista. Ajan arkkitehtuuriin kuului oleellisesti kansallisromanttisista perinteistä ja luontoaiheista ammentava koristeaiheet, joiden toteutus monesti myös alleviivasi paikallisen mestariveistäjän tai -muurarin käsityötaitoja*

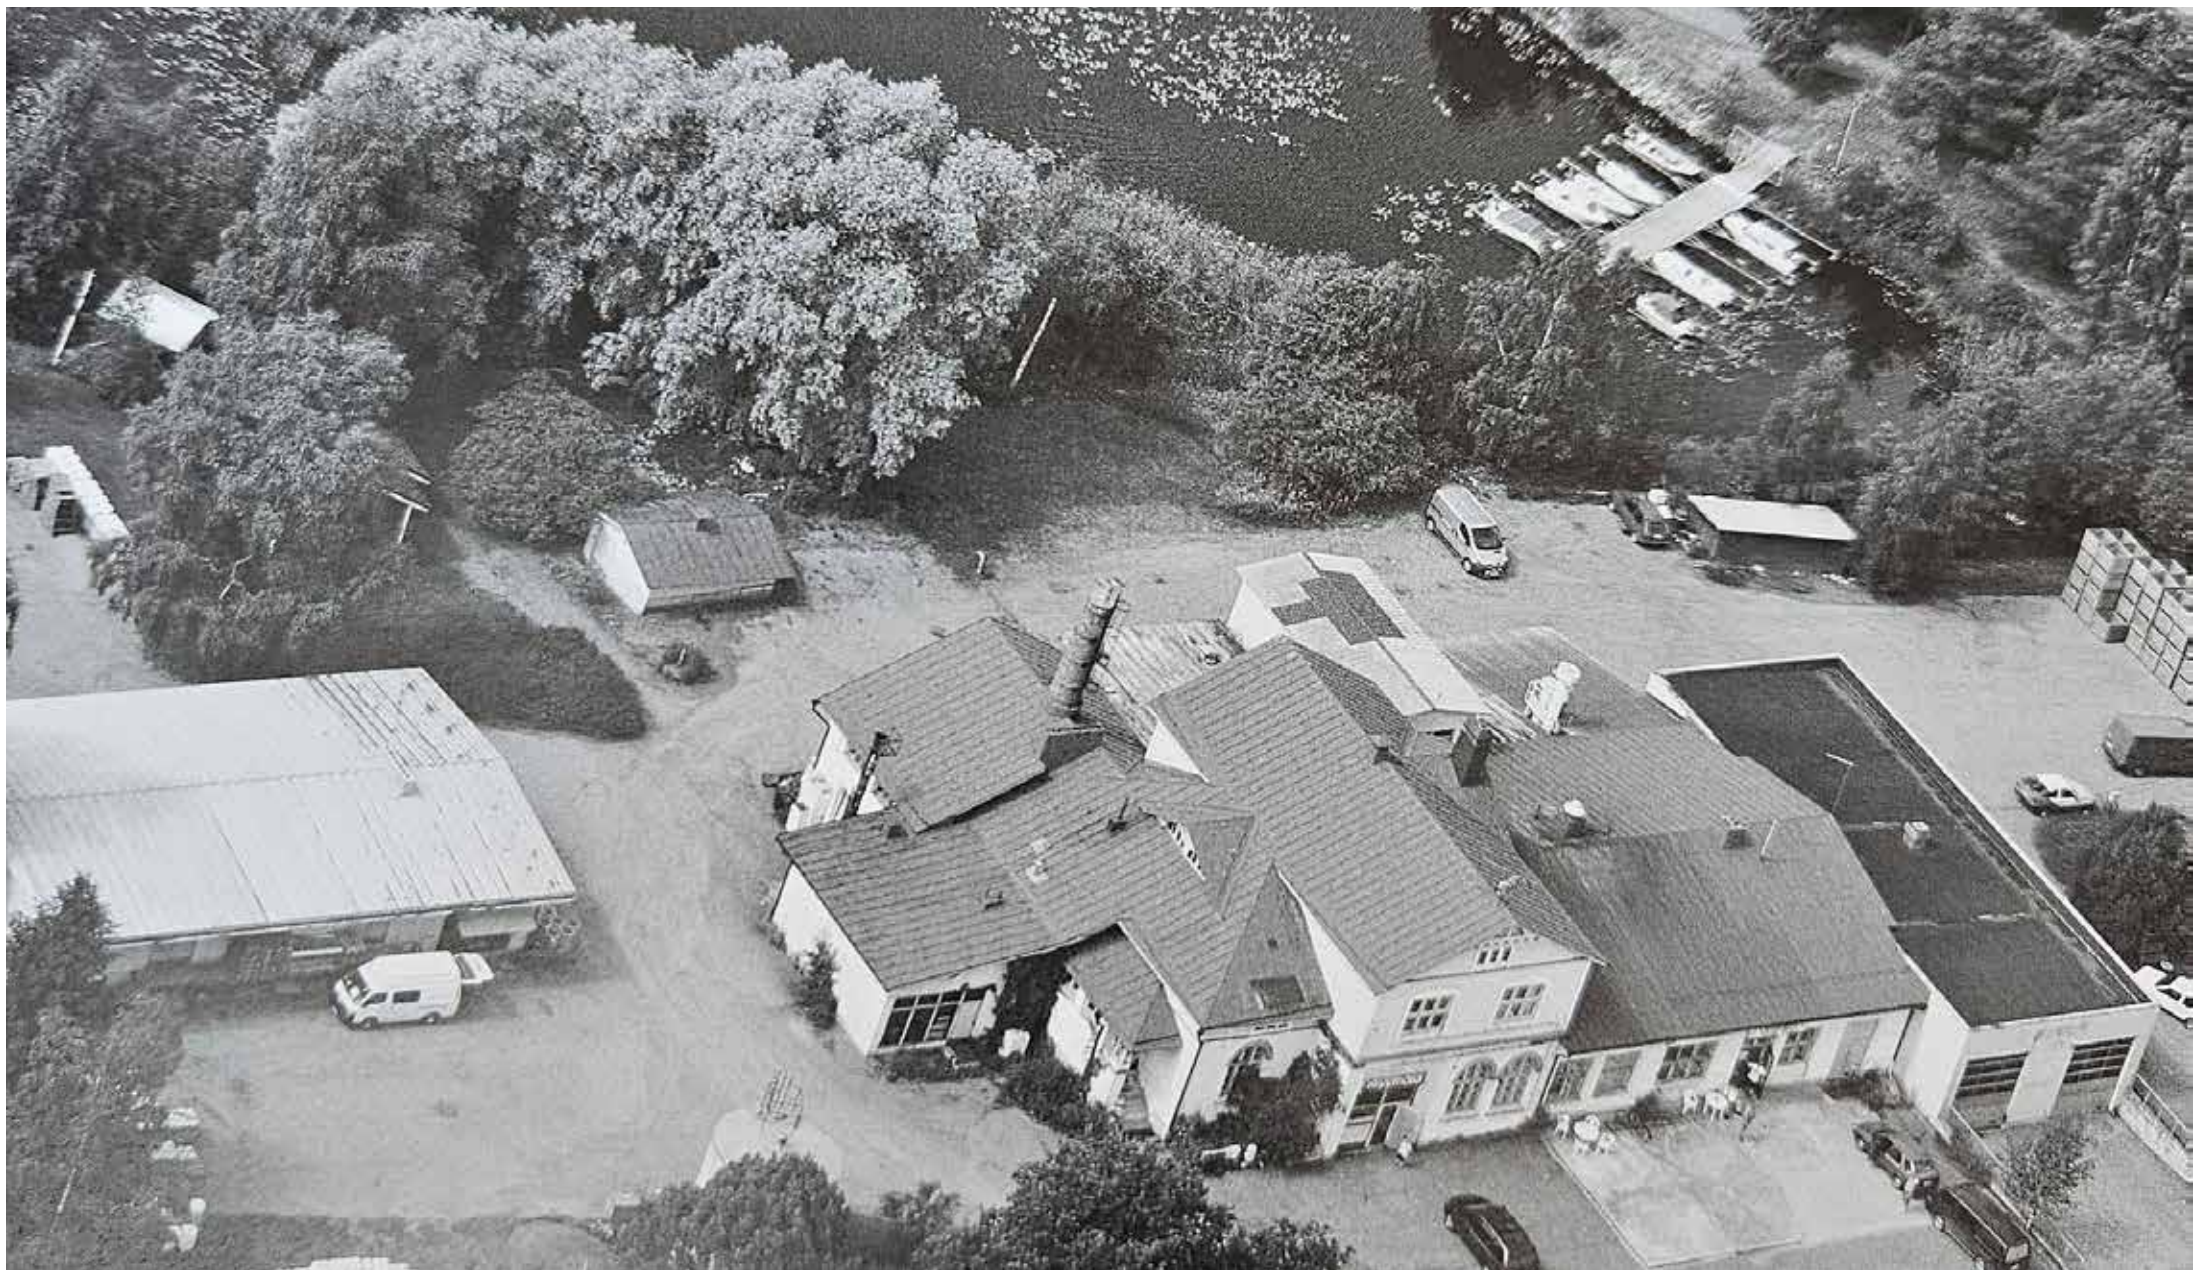
*Kuva 15: Osuusmeijerin päärakennus ilmasta kuvattuna - kaikki laajennusvaiheet ovat jo rakentuneet ja vanhin jugend-rakennus on suurimmaksi osaksi näkymättömissä ja lisäsiipien saartamana.*
