# *Sysmän Osuusmeijeri ja työntekijöiden asuntola*

*suppea rakennushistoriaselvitys 2024*

# Sysmän Osuusmeijeri ja asuntolarakennus

## JULKAISUTIEDOT - SUPPEA RAKENNUSHISTORIASELVITYS 30.10.2024

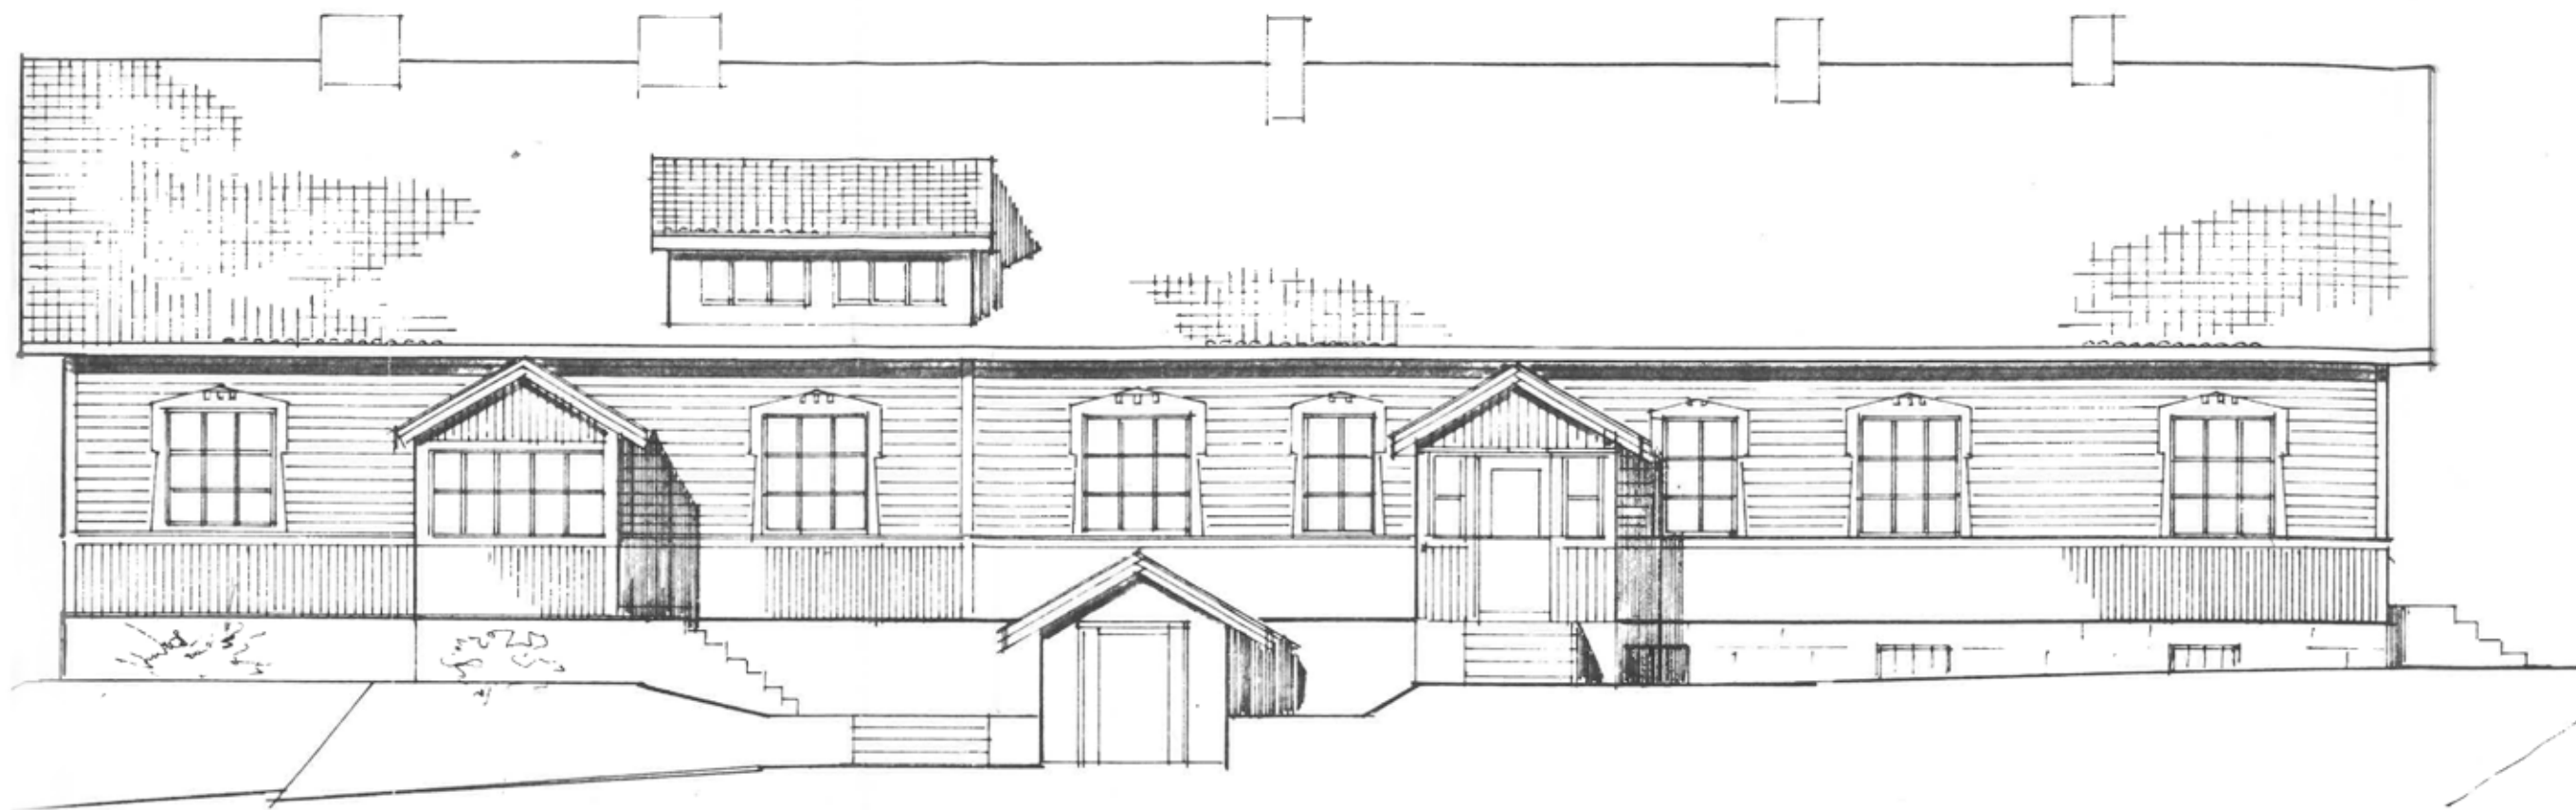
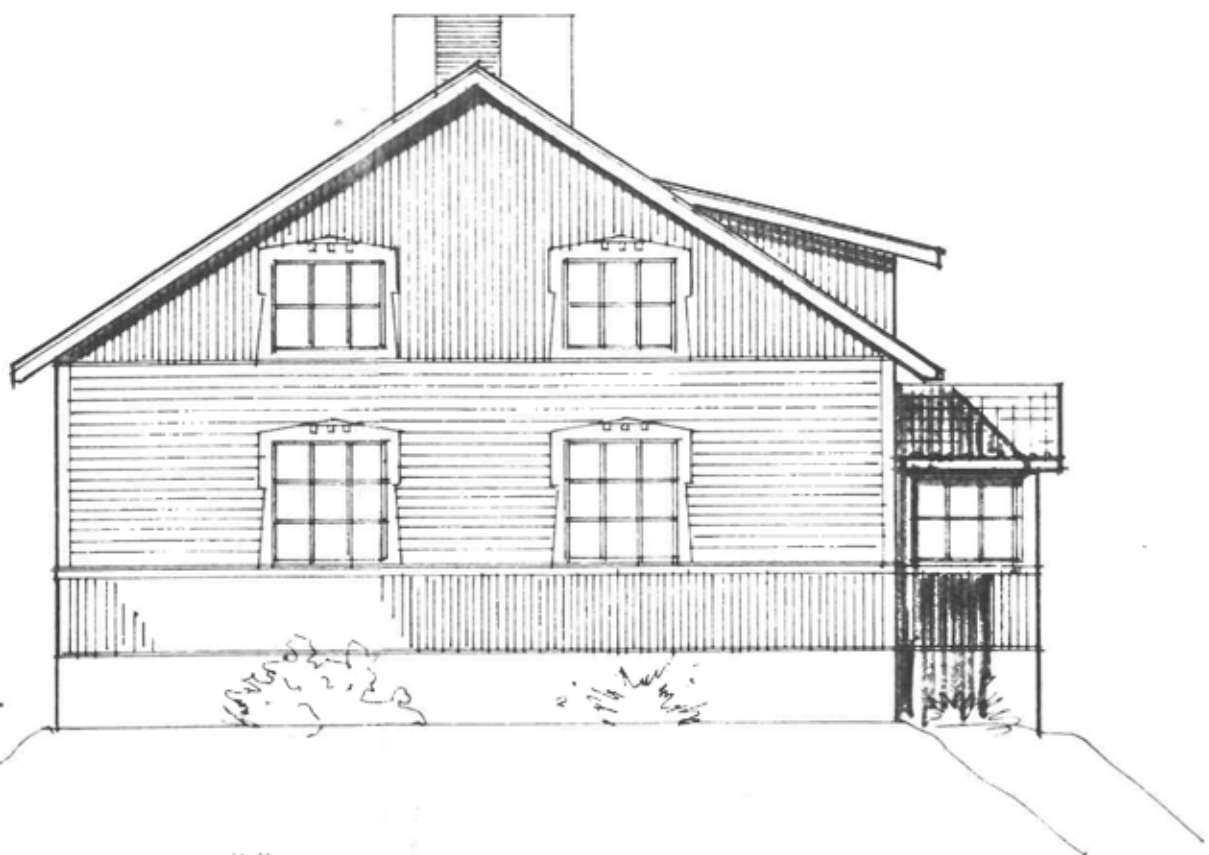
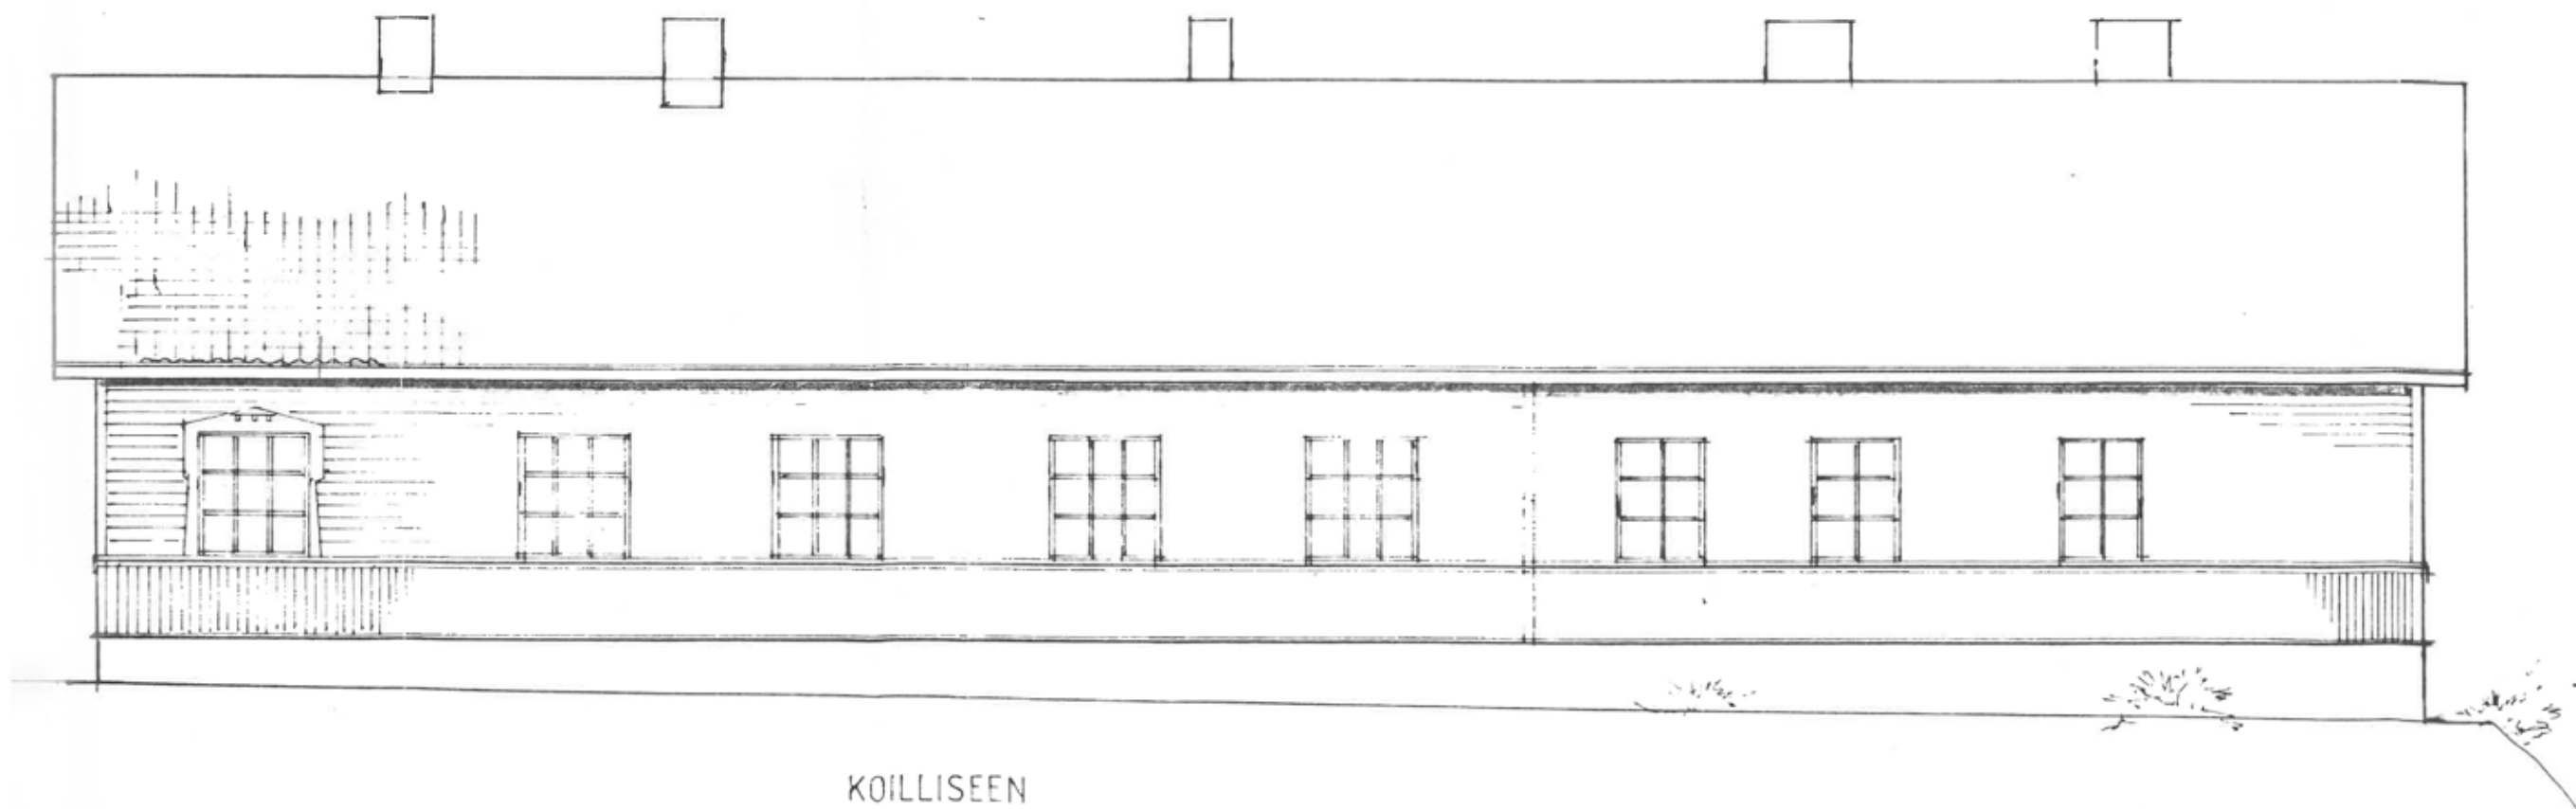
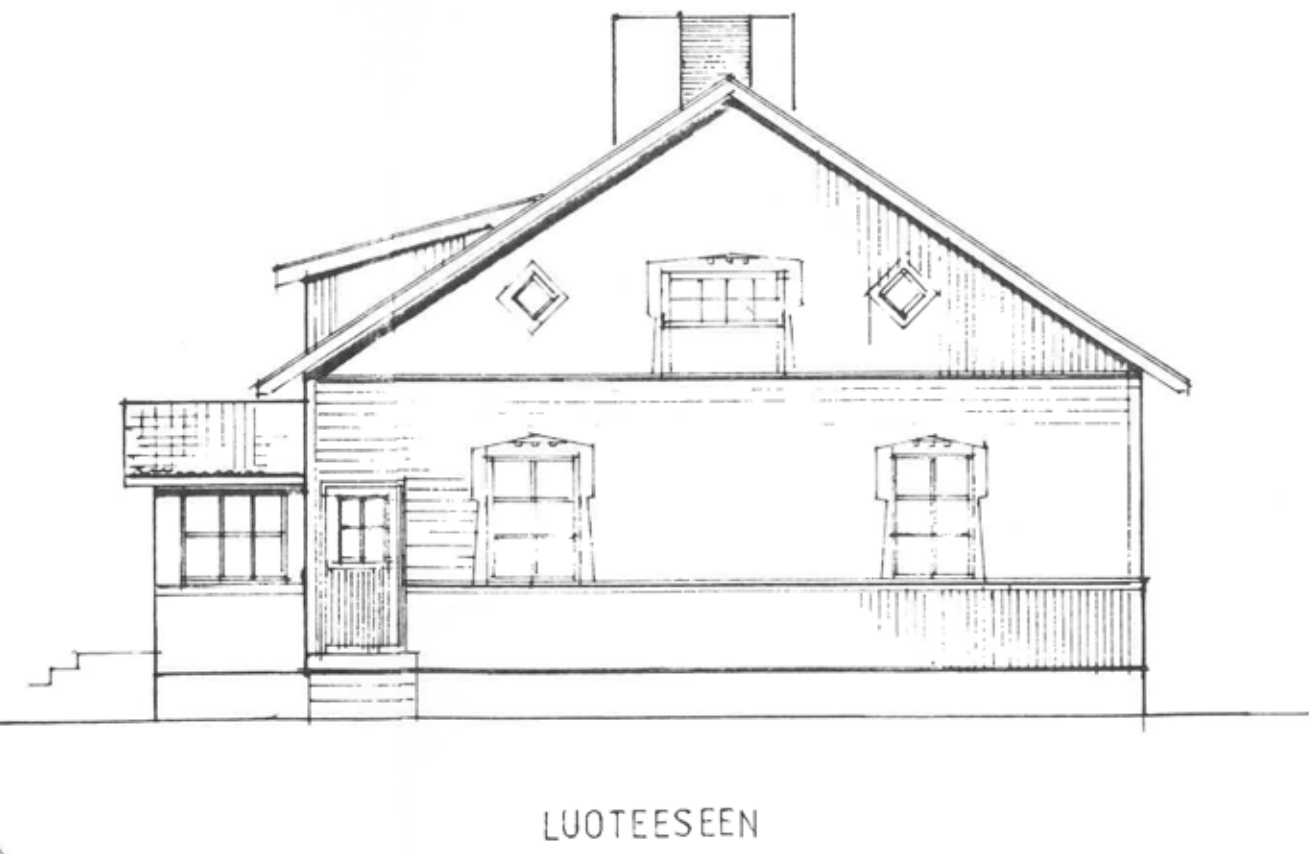
Kuva 18: Vanhin Meijerin henkilökunnan asuinrakennuksesta löydyntynyt rakennuspiirustuspiirustuskuvasi rakennuksen julkisivuja, laajennusvaiheen jälkeisessä asussaan. Piirustus on päivätty 27.08.1984 ja kuvat on nimen mukaan laatinut Reijo Manner.

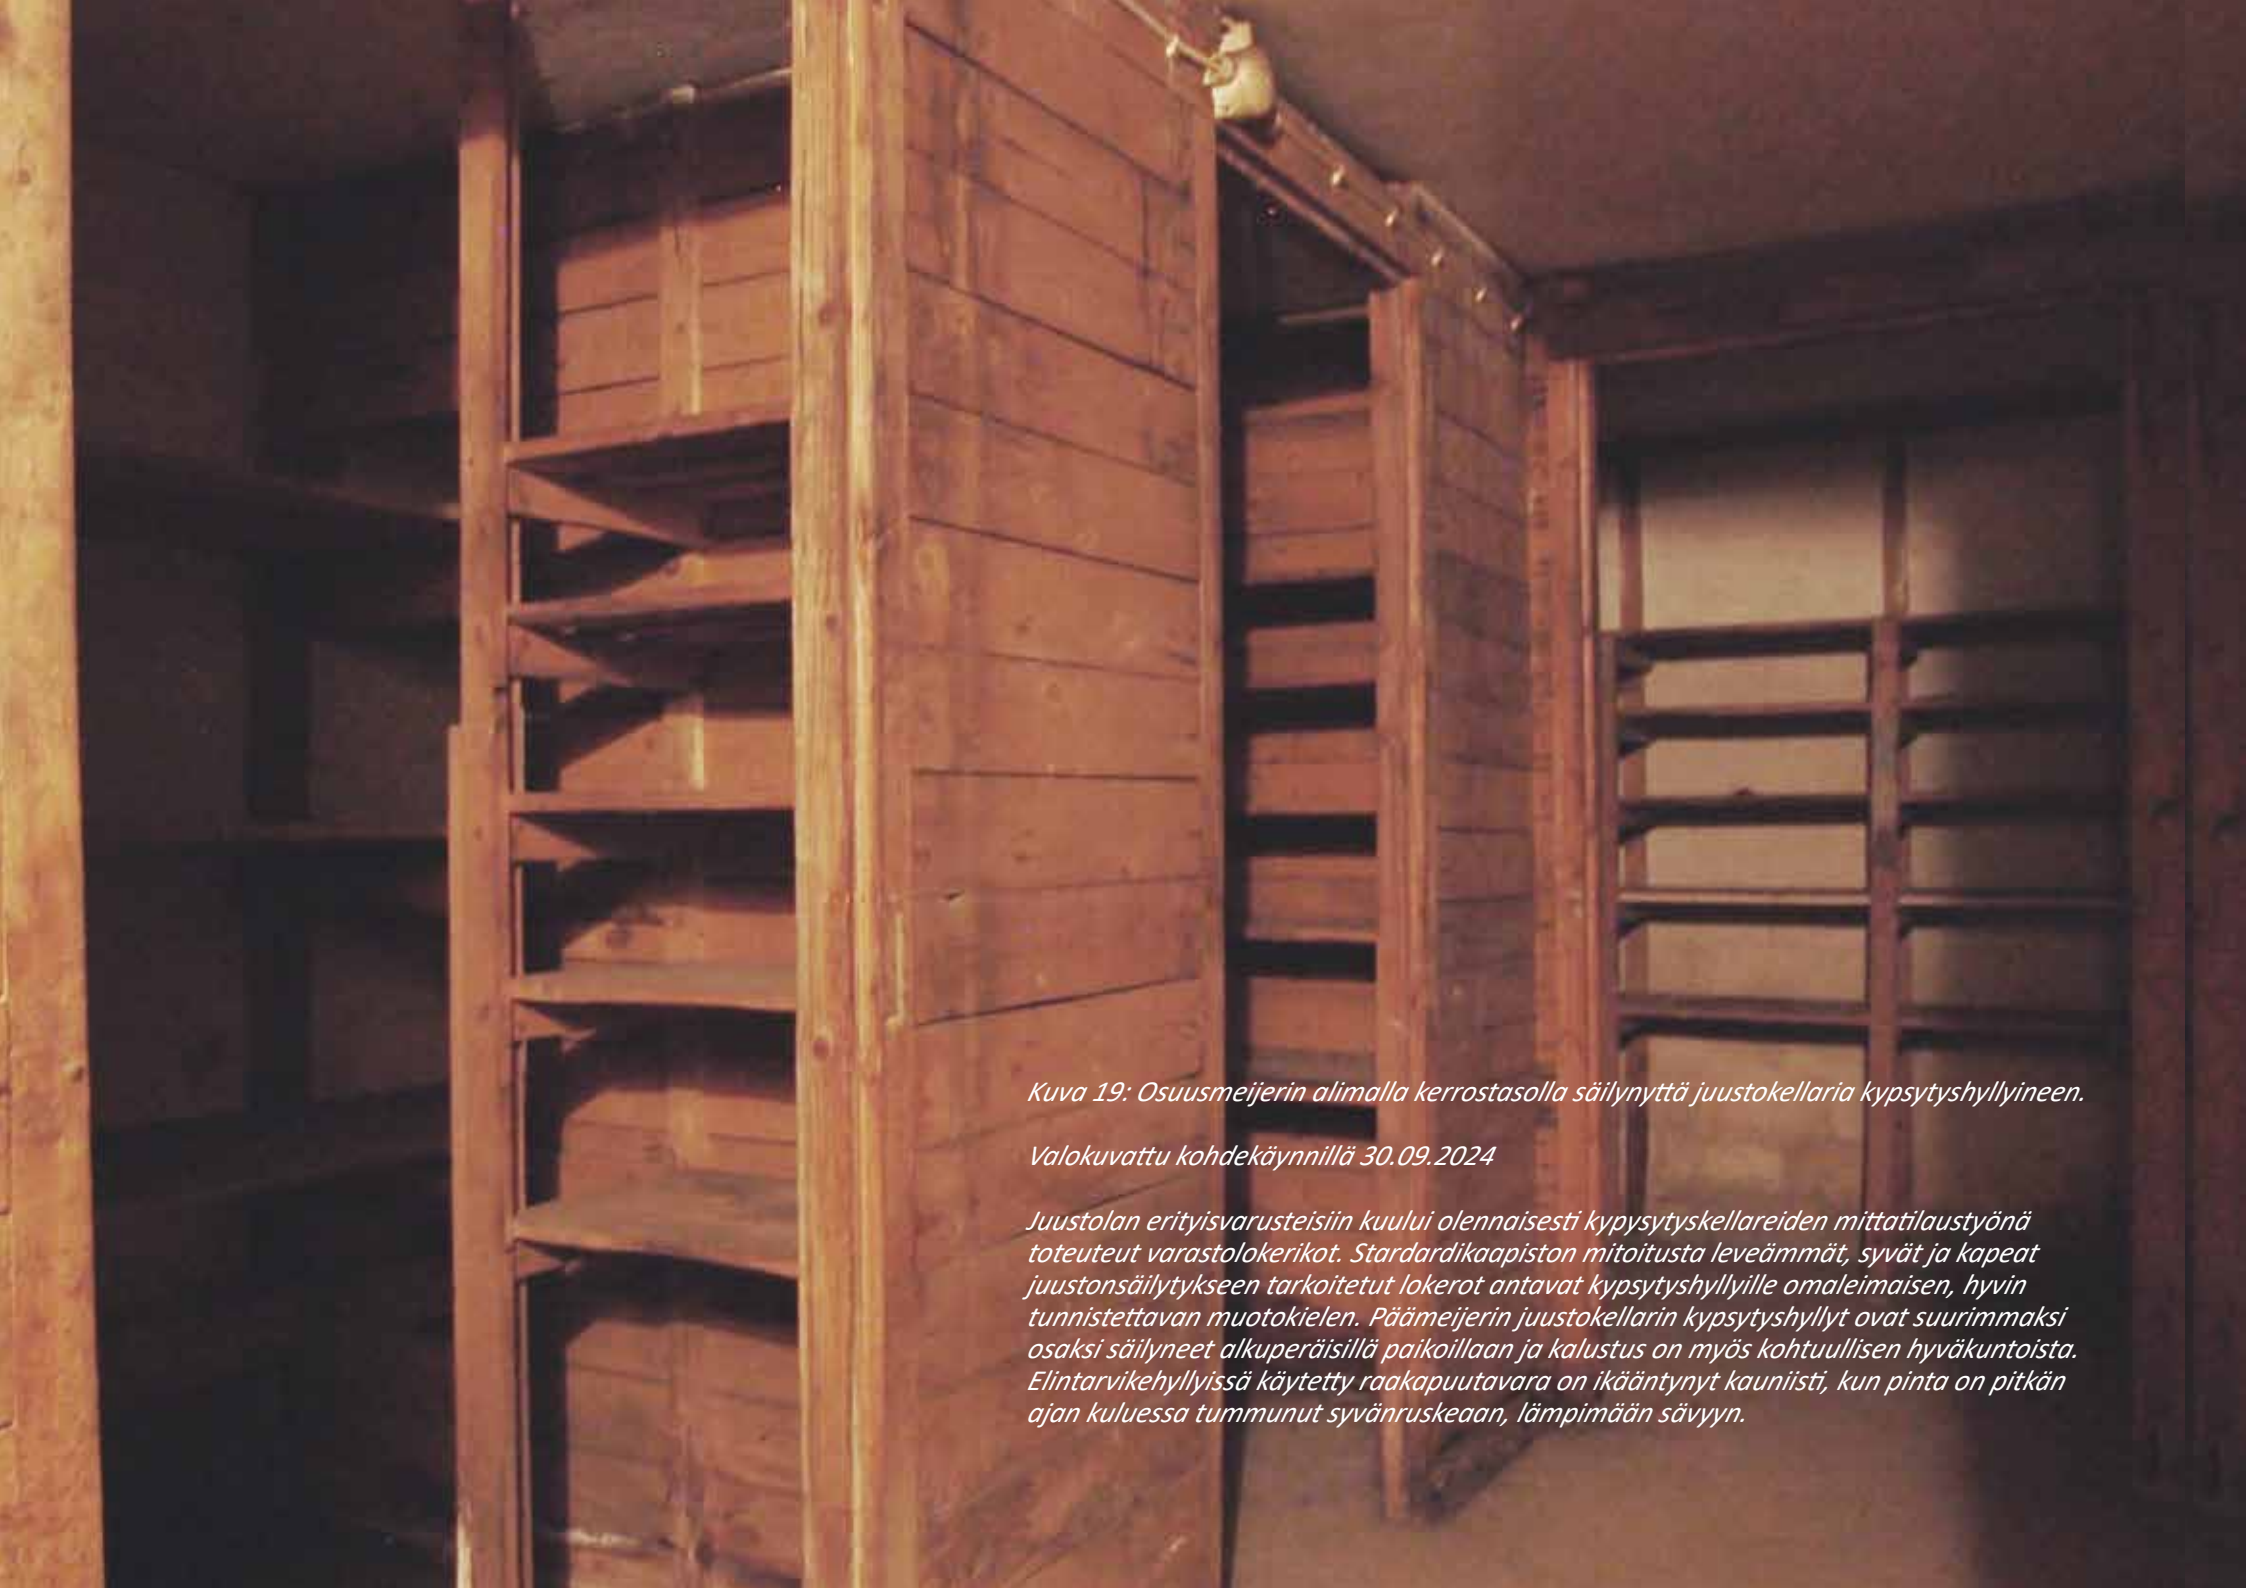
*Kuva 19: Osuusmeijerin alimalla kerrostaolla säilynyttä juustokellaria kypsytysshyllyineen.*

*Juustolan erityisvarusteisiin kuului olennaisesti kypsytyskellareiden mittatilaustyönä toteutetut varastolokerikot. Standardikaapiston mitoitusta leveämmät, syvät ja kapeat juustonsäilytykseen tarkoitetut lokerot antavat kypsytysshyllyille omaleimaisen, hyvin tunnistettavan muotokielen. Päämeijerin juustokellarin kypsytysshyllyt ovat suurimmaksi osaksi säilyneet alkuperäisillä paikoillaan ja kalustus on myös kohtuullisen hyväkuntoista. Elintarvikehyllyissä käytetty raakapuutavara on ikääntynyt kauniisti, kun pinta on pitkän ajan kuluessa tummunut syvänruskeaan, lämpimään sävyyn.*

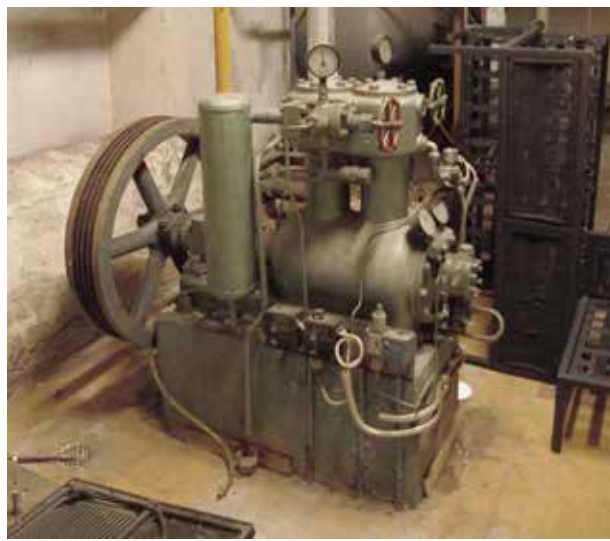
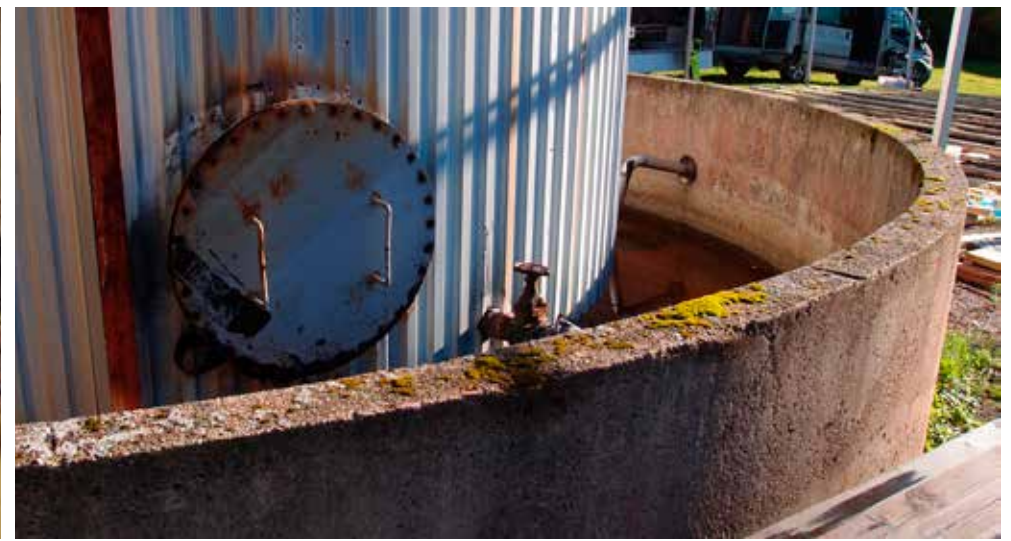
*Kuvat 20-23: Entisen Osuusmeijerin huonetiloissa ja pinnoilla säilynyttä teollisuuslaitoksen detalleja.*  
*Valokuvattu kohdekäynnillä 30.09.2024.*

*Yllä ja oikealla: Tuotantoaikaan liittyvää talotekniikkaa, laitteistoa ja koneita löytyy meijerin sisältä vielä runsaasti, ja näihin liittyy usein visuaalisesti mielenkiintoisia yksityiskohtia.*

*Kohdekäynnillä erityisen mieleenpainuva erikoisuus oli vuoden 1949 laajennusosan pannuhuonesta löytynyt lämminvesikattila: ahtaassa hämärässä kattilahuoneesta sijainnut valtava säiliölieriö oli poistettu käytöstä jo hyvän aikaa sitten. Säiliön tarpeettomuus korosti entisestään talotekniikan jättiläisen kummallisen huolellista "julkisivupintaa": eristetty vesikattila oli viimeistelty puisella ulkokuorauksella. Kapeasta sisarpaneelista tehty pystykaudoitus oli pintakäsitelty kirkkaalla paksulla lakkakerralla, joka oli ikääntyessään kääntynyt kellertäväksi hehkuksi ruskeansävyiseen puupintaan.*

*Vasemmalla: 1.kerroksessa entisessä meijerin tuotantosaliissa huomio kiinnittyy erityisesti lattiasa säilyneeseen keraamiseen laattapintaan. Tasaladonnalla tehtyyn laatoitukseen päädyttiin todennäköisesti elintarviketilan puhtausvaatimuksien perusteella, mutta luistamaton laattalattia on myös miellyttävä kävellä ja tukee tilan esteettömyyttä.*

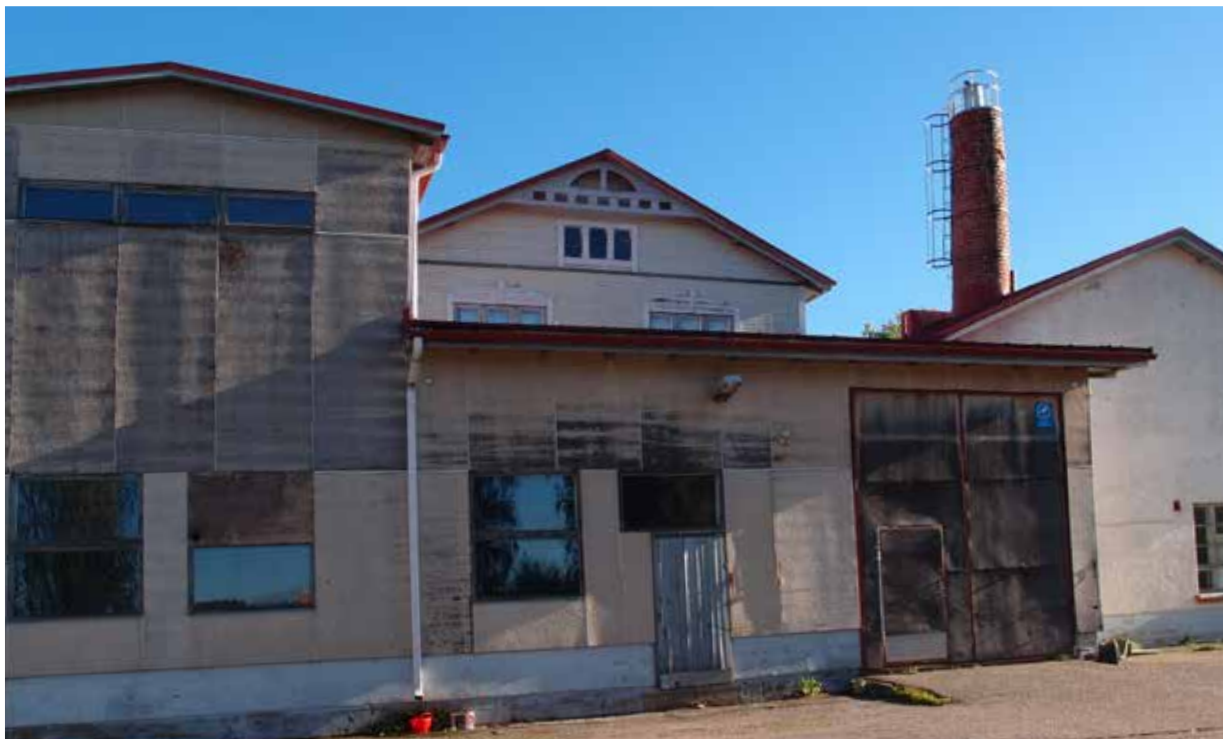
*Kuvat 25-27:  
Meijerin julkisivumaaailmaa päädyissä ja rannan puolella.*

*Tuoreimpien meijerin lisärakennusosien julkisivut ovat yleisilmeeltään suljettuja ja niihin sijoittuvan toiminnan vaatimukset edellä muotoiltuja. Lähiympäristössä liikkujaan lisäsiipien arkkitehtuuri suhtautuu varsin tylästi, eikä katsekorkeudella ole juurikaan yksityiskohtia. Ulkovaipan materiaalit ovat laajennuksissa vaihtelevia. Yhteistä pinnoille on materiaalipaletista jäävä mielikuva lyhytikäiseksi tai väilaikaiseksi tarkoitetuista seinäpinnoista, joita valitessa estetiikkaa enemmän on painanut kestävyys ja kustannustehokkuus.*

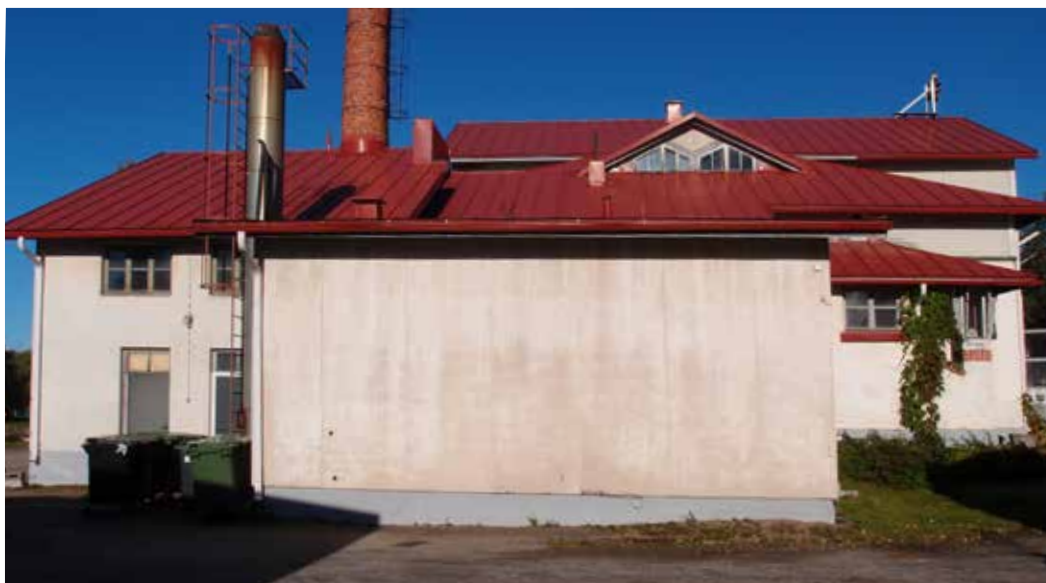
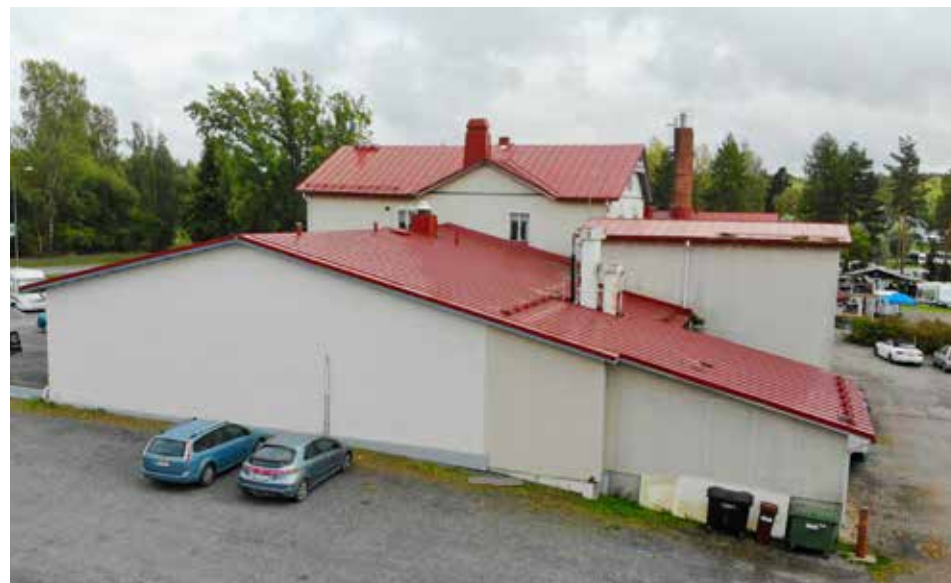
*Alla viistoilmakuva autohallipäädystä;  
Dronekuvattu 30.08.2024, kuvaaja Juha Helin.*

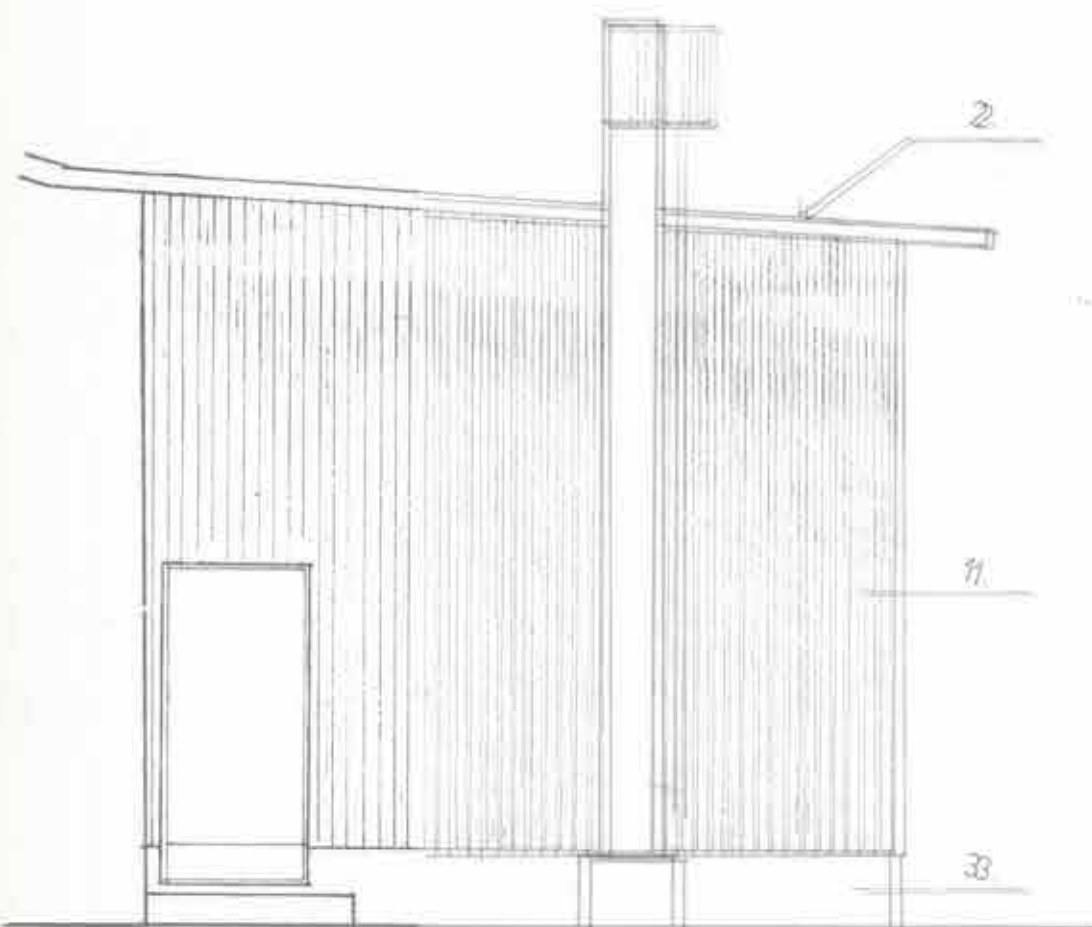
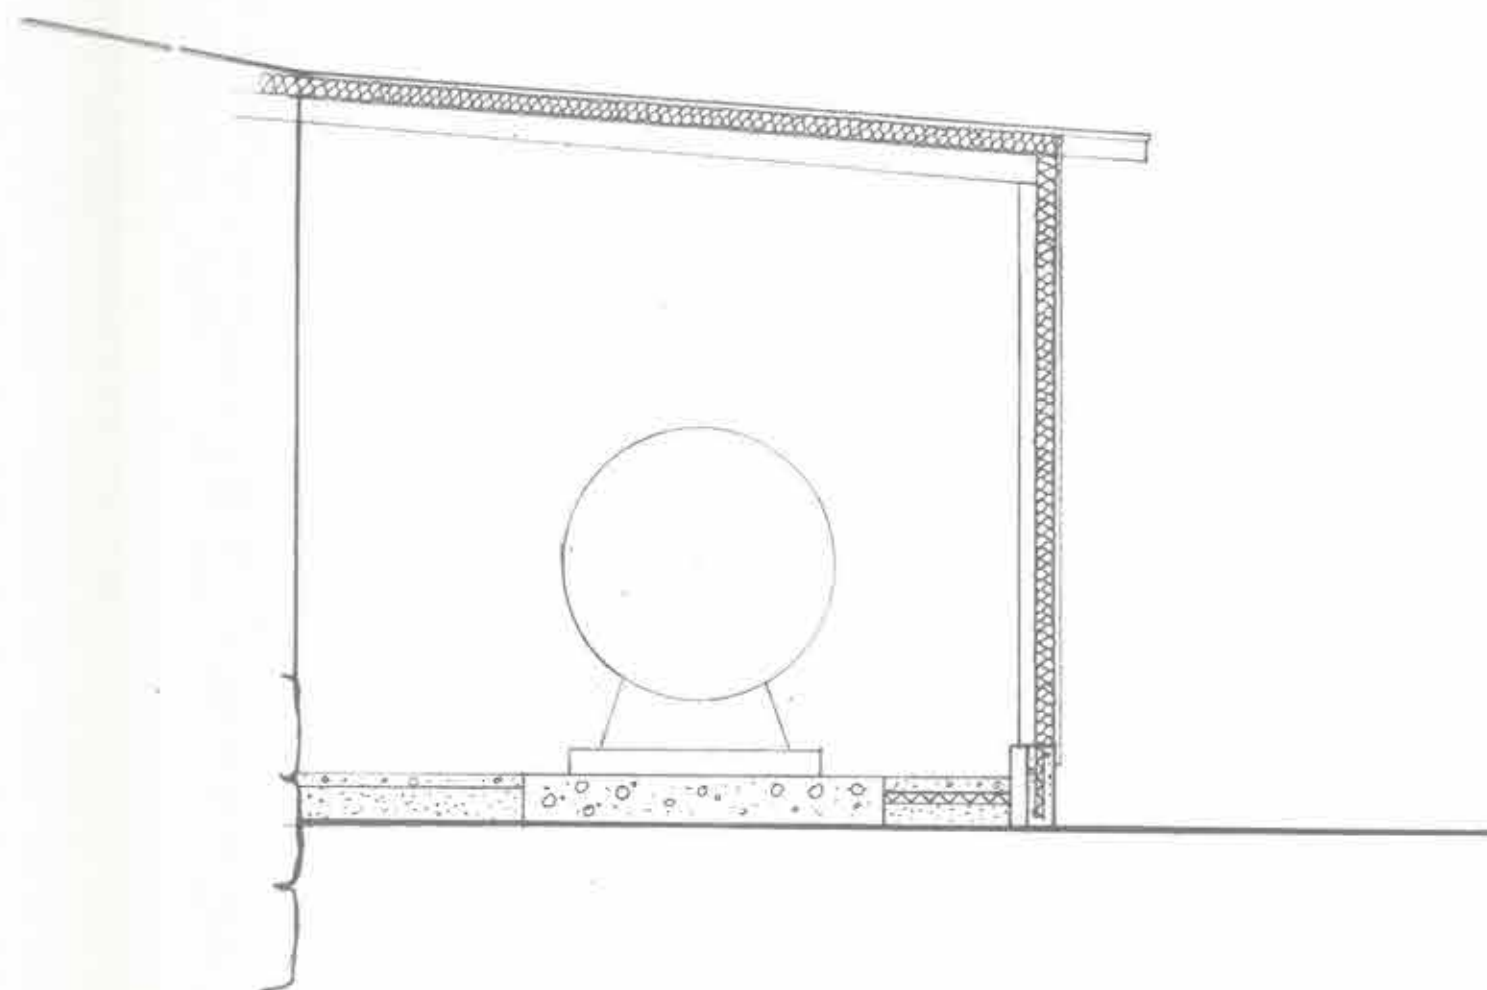
SYSMÄN OSUUSMEIJERI  
HÖYRYKATTILATILA  
JULKISIVUT JA LEIKKAUS MK 1:50

*Kuvat 27- 28: Rakennuspiirustuksia laajennusosista, jotka peittävät erityisen haitallisesti meijerin vanhimman osan jugend-kokonaisuutta.*
