# *Sysmän Osuusmeijeri ja työntekijöiden asuntola*

*suppea rakennushistoriaselvitys 2024*

# Sysmän Osuusmeijeri ja asuntolarakennus

## JULKAISUTIEDOT - SUPPEA RAKENNUSHISTORIASELVITYS 30.10.2024

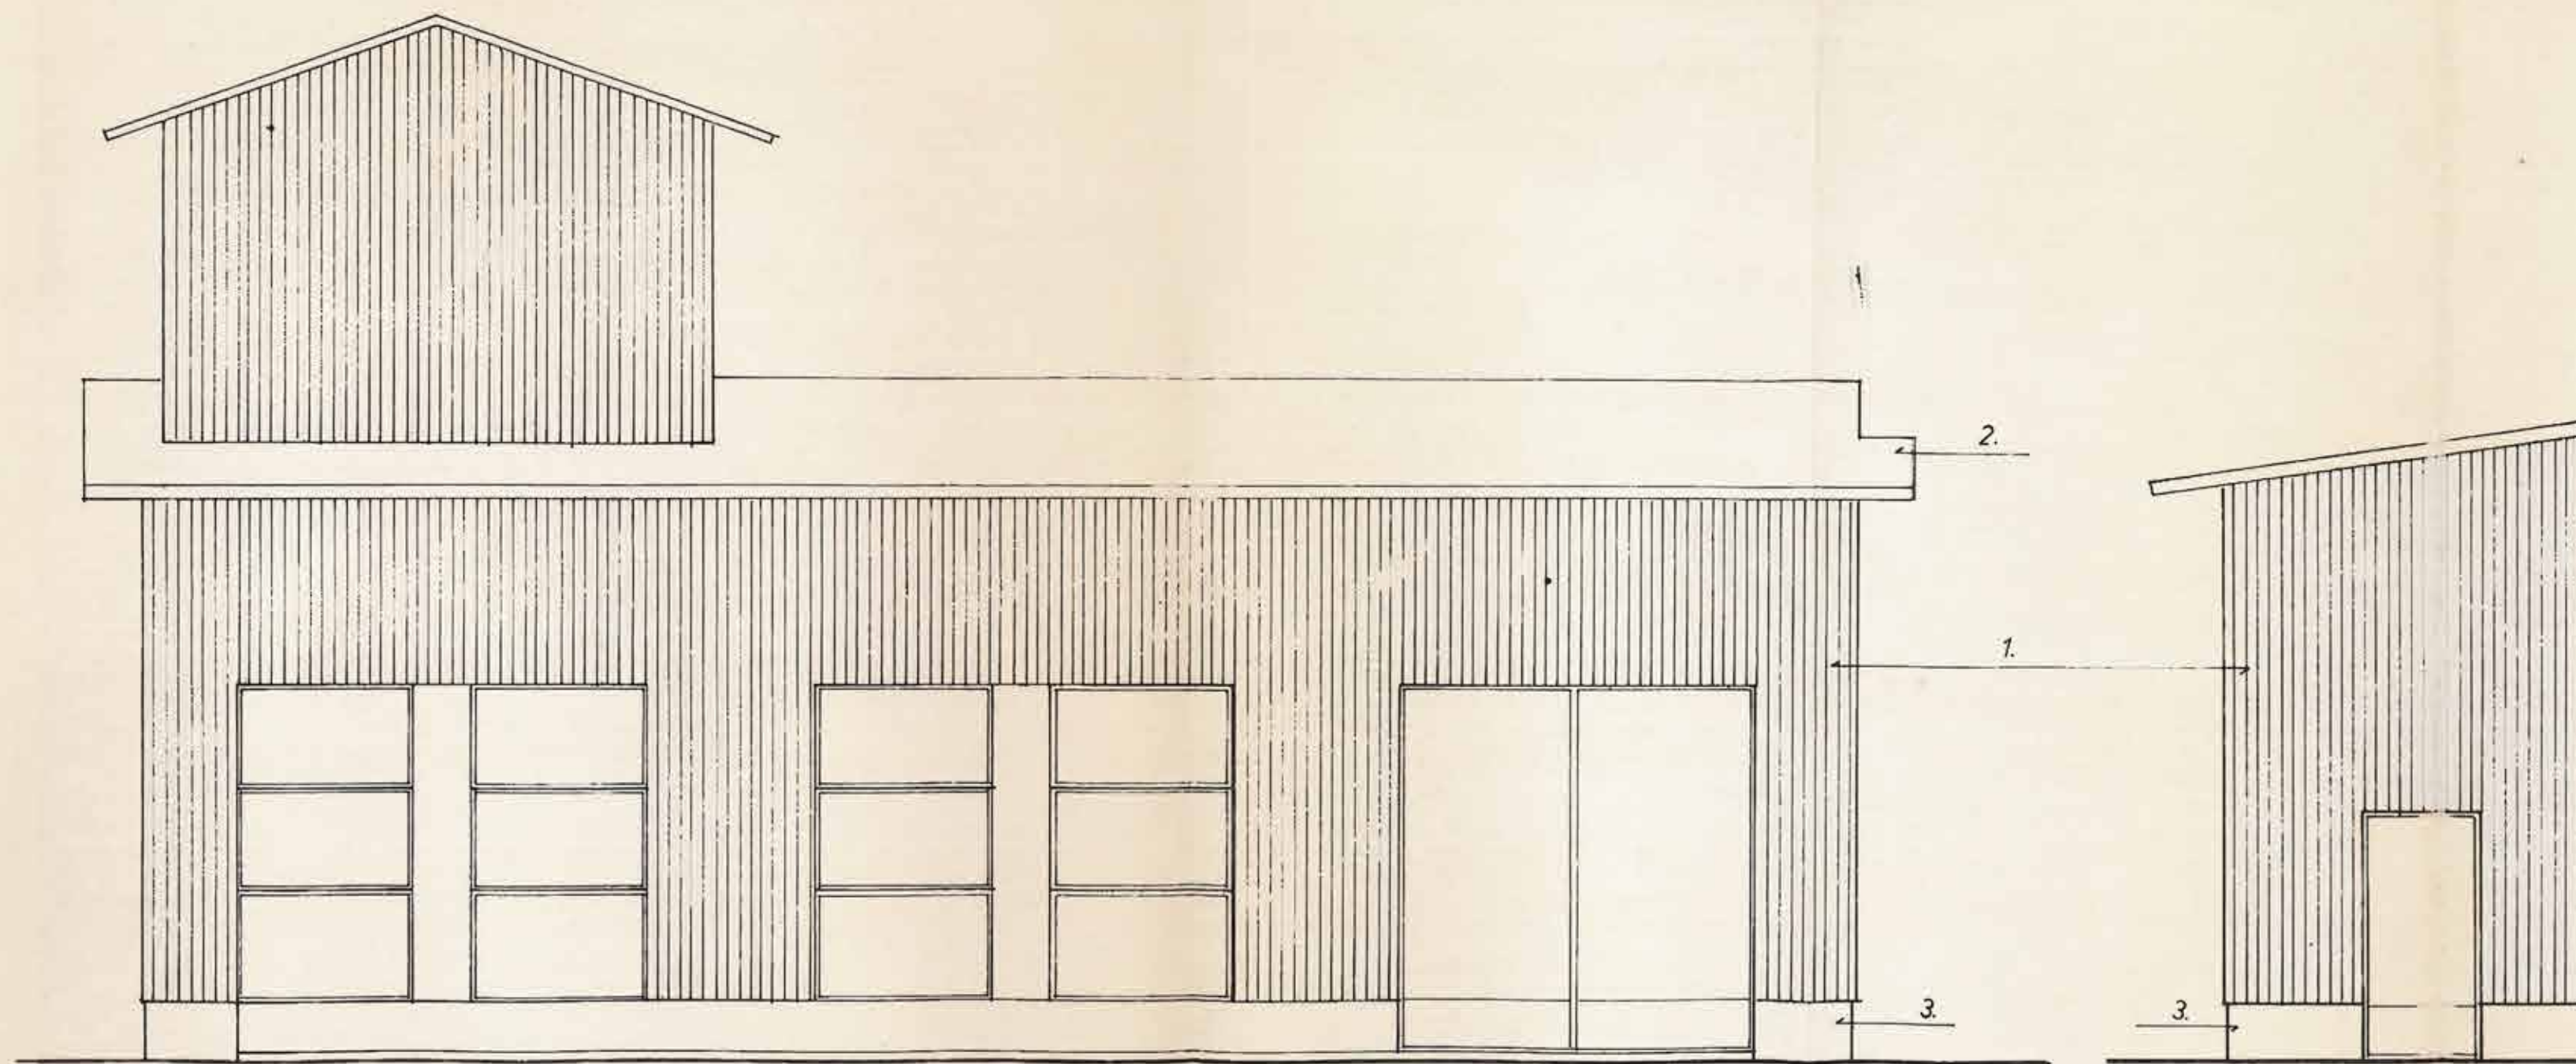
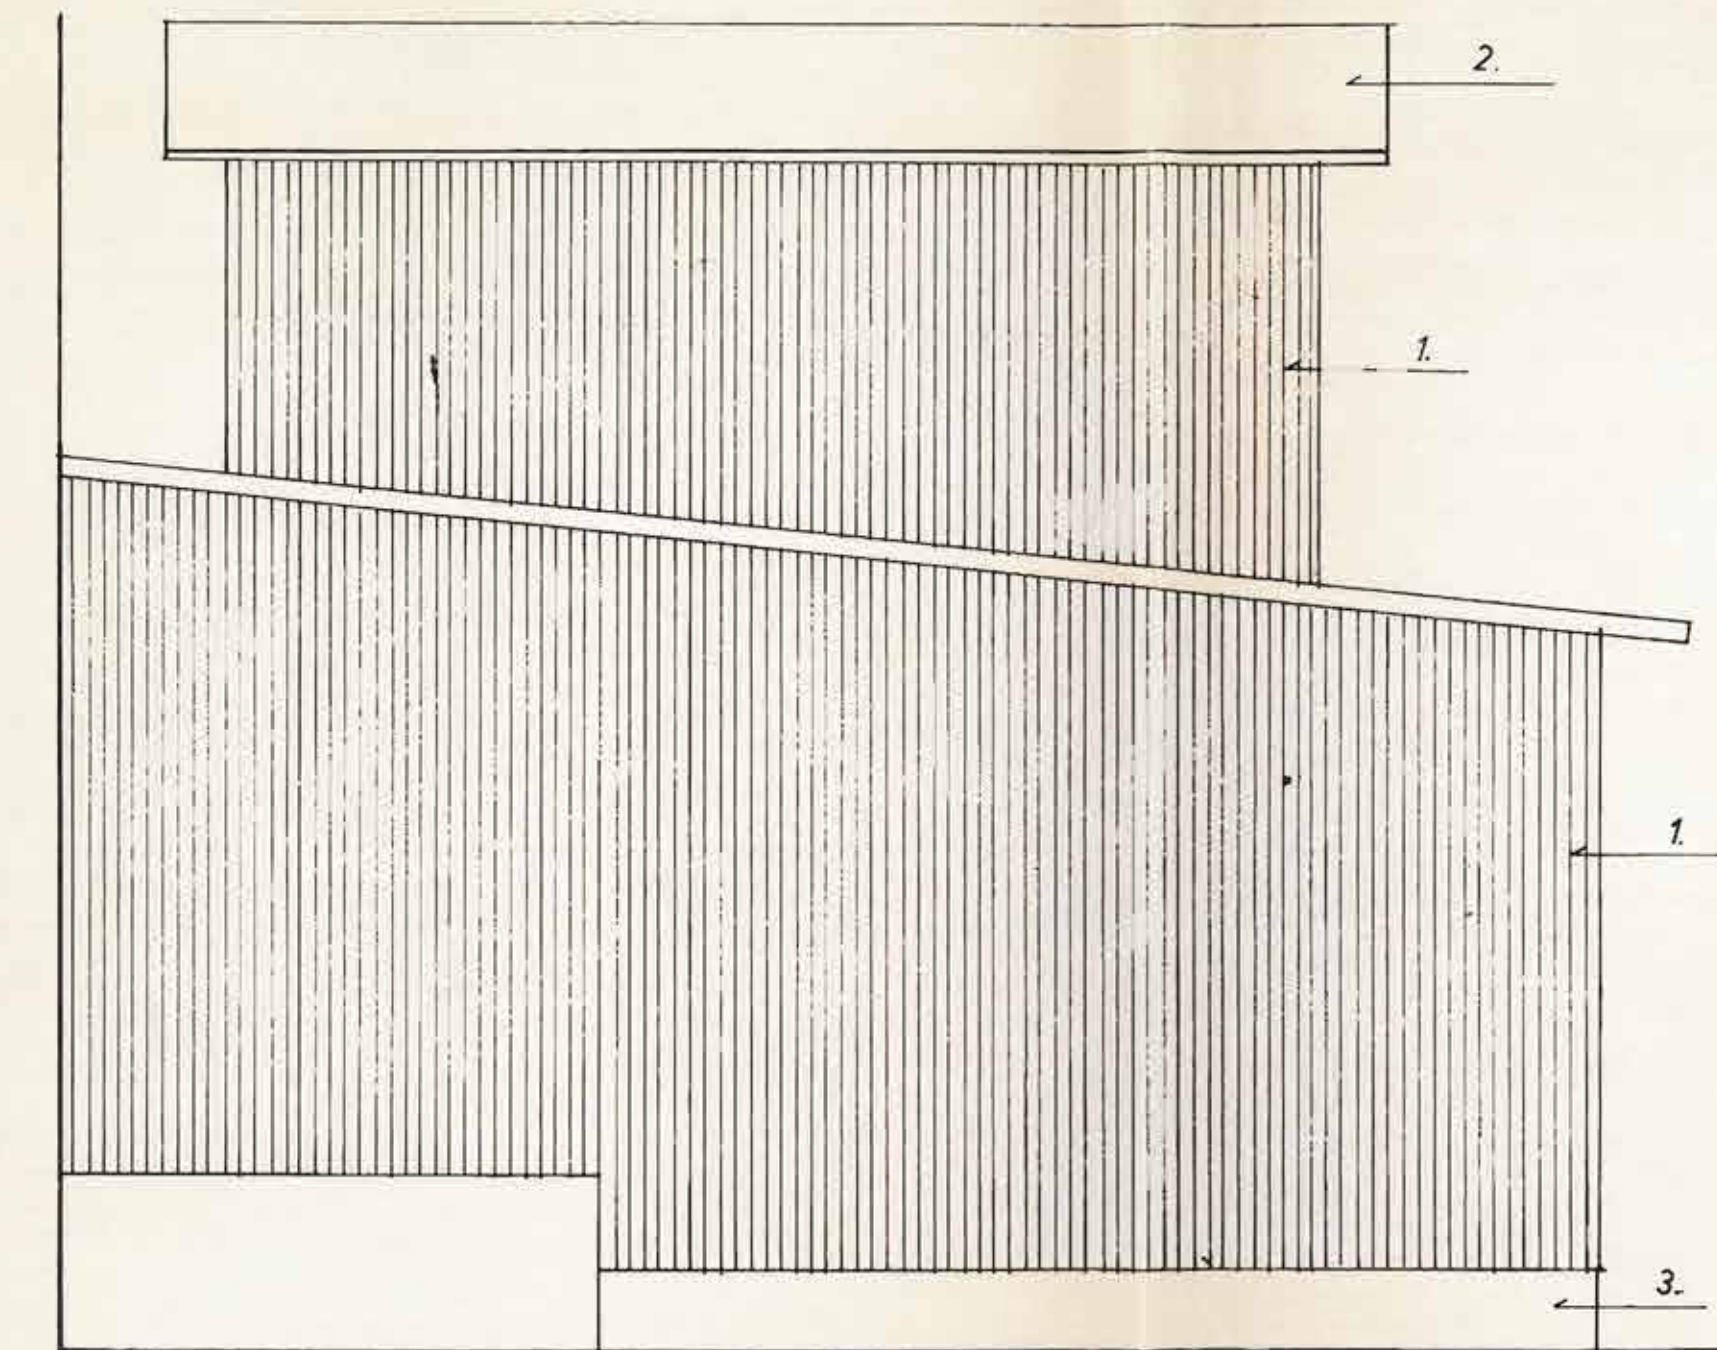
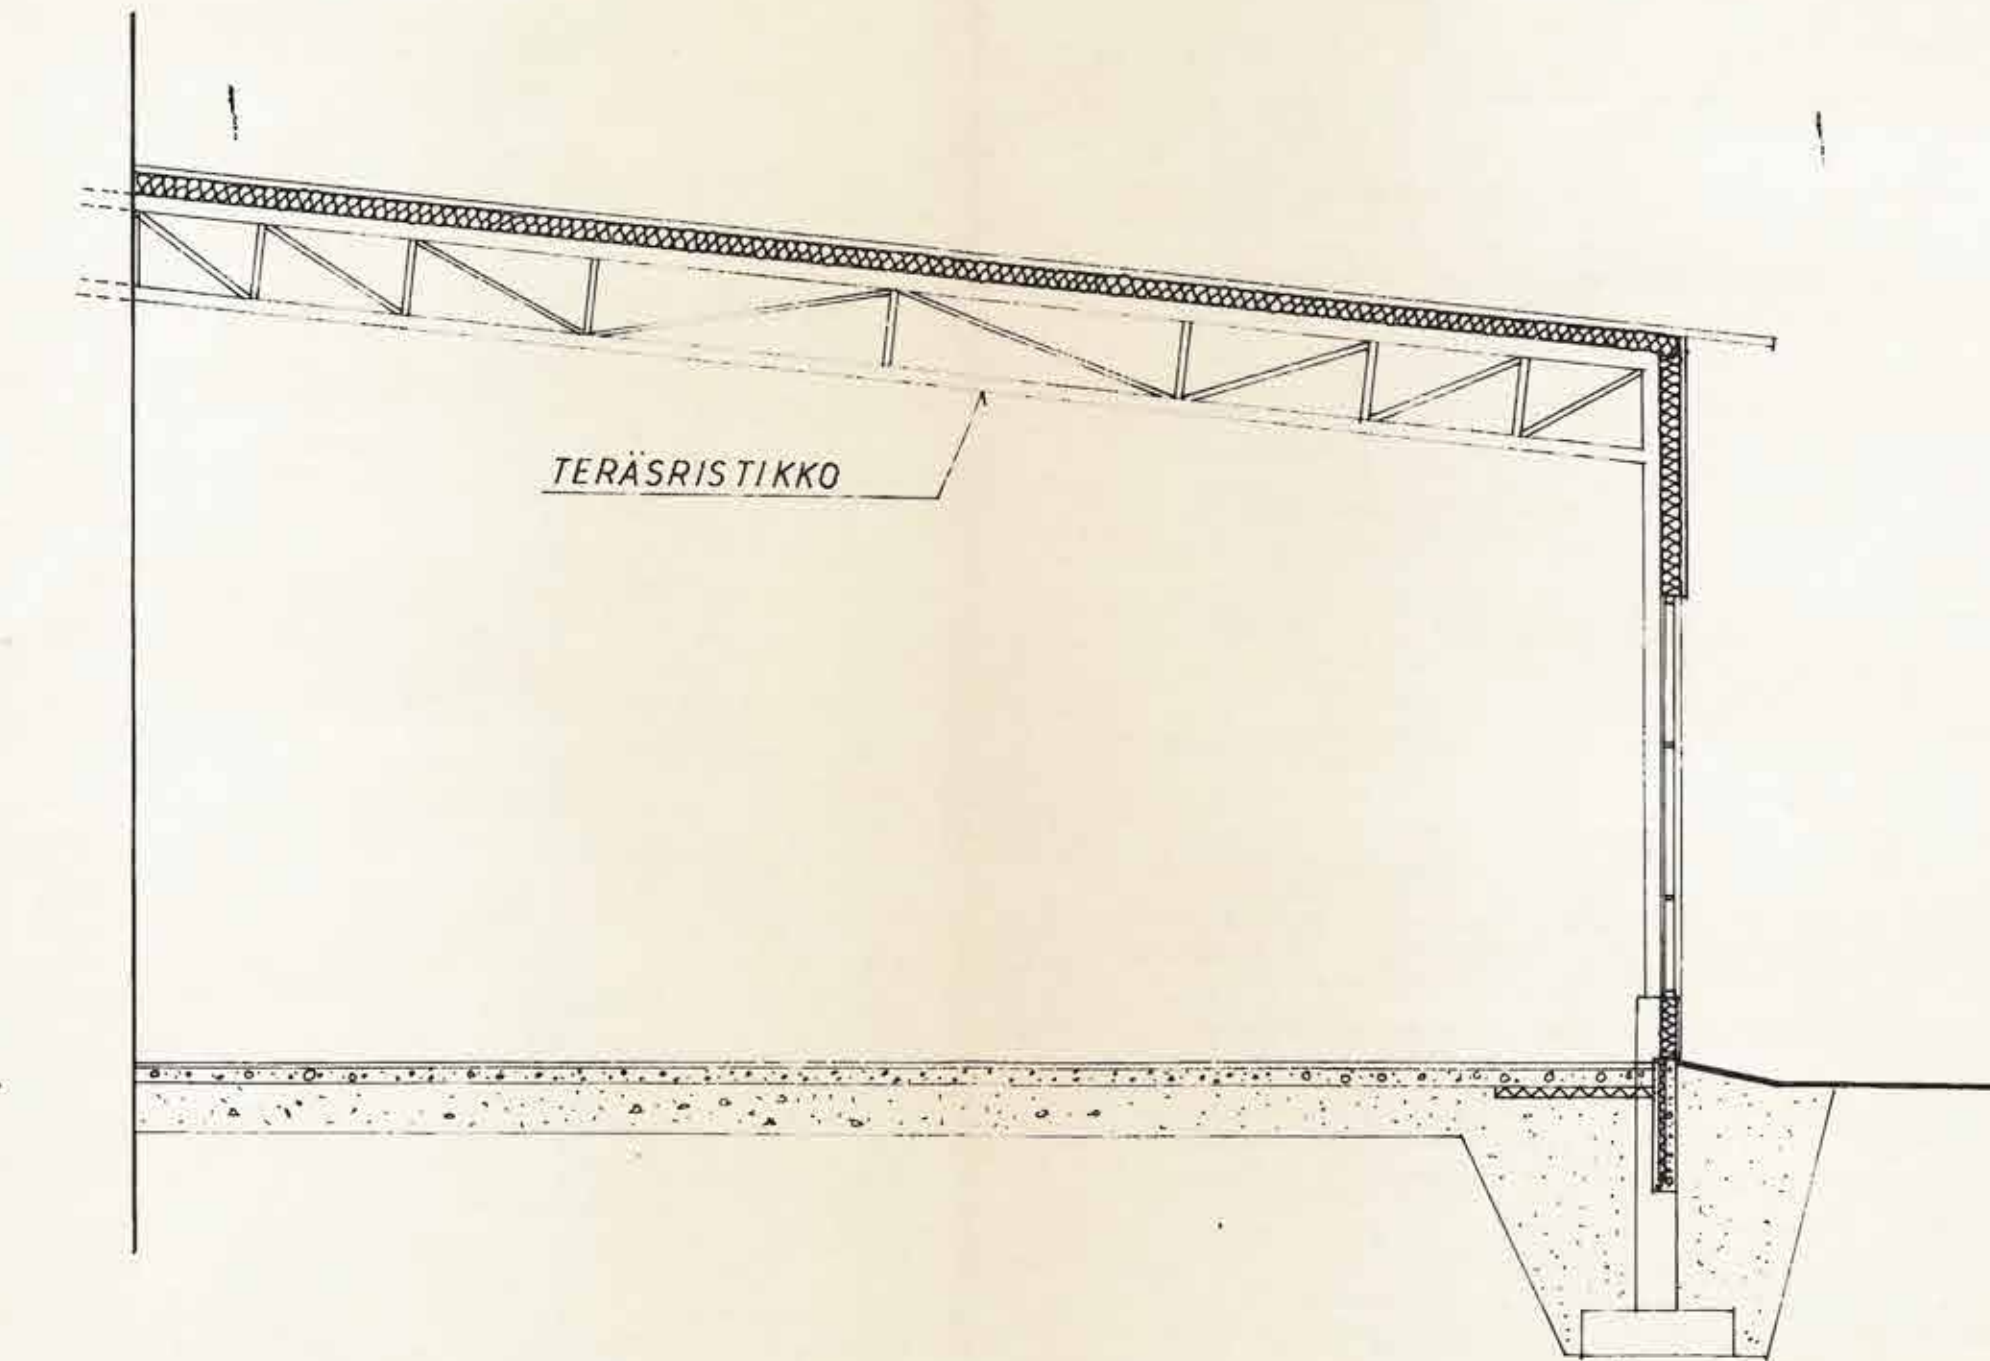
SYSMÄN OSUUSMEIJERI  
MAIDONKÄSITTELYTILA  
JULKI SIVUT JA LEIKKAUS 1:50

*Kuvat 27- 28: Rakennuspiirustuksia laajennusosista, jotka peittävät erityisen haitallisesti meijerin vanhimman osan jugend-kokonaisuutta.*

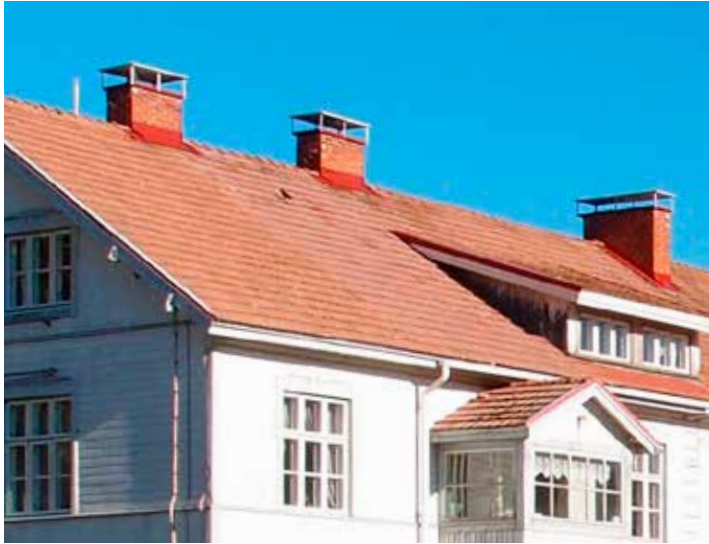
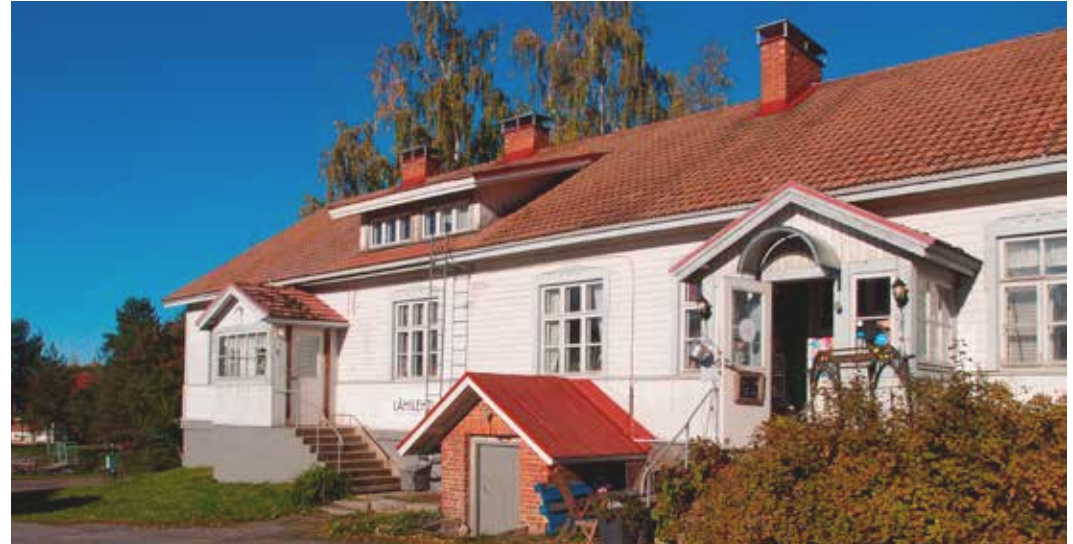
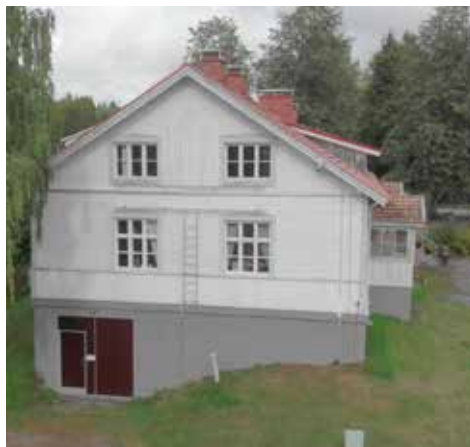
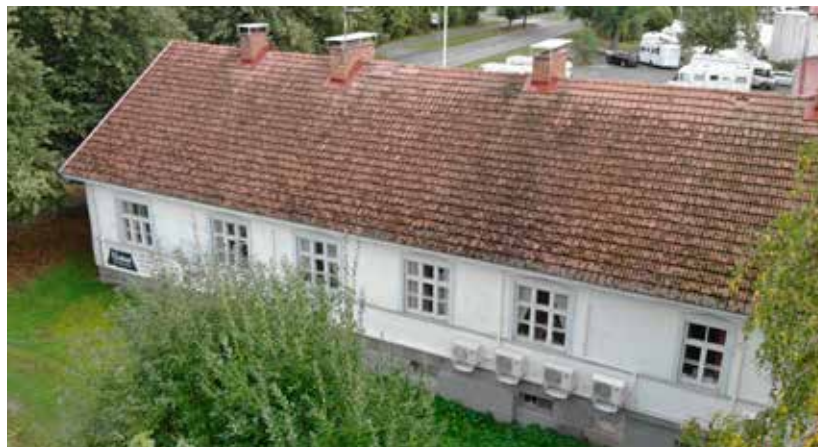
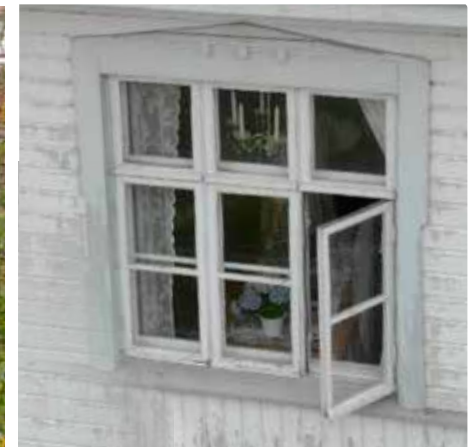
*Kuvat 30-31 ylärivissä: Meijerin asuntolarakennuksen pihajulkisivuja nykyisessä asussaan. Valokuvattu kohdekäynnillä 30.09.2024.*

*Kuvat 32-34 alarivissä: Otteita asuntolarakennuksen julkisivujen nykytilasta lounaispäädyssä ja asuntolan selustaan pihapiiristä katsottuna jäävällä koillissivulla. Kolmantena suurennos rakennuksen ikkuna-aukoissa toistuvien koristeaiheiden yksityiskohdista.*

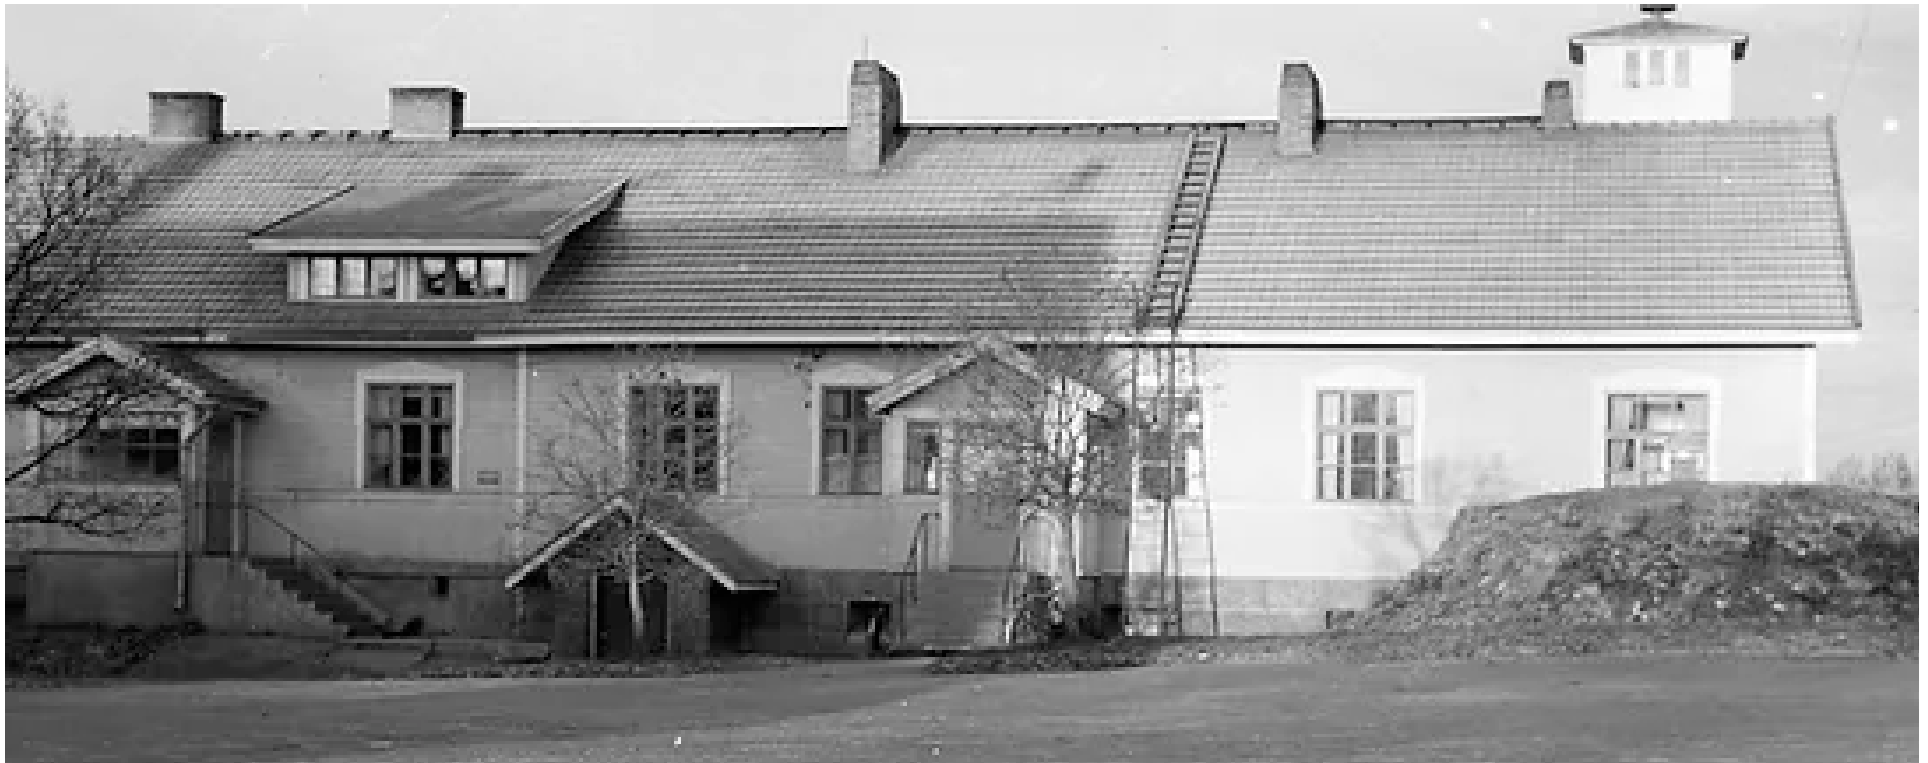
*Kuva 35 seuraavalla sivulla: Asuntolarakennus laajennusvaiheen jälkeen, todennäköisesti joskus 60-luvulla valokuvattuna.*

Meijerin henkilökunnan asuntola on Osuusmeijerin päärakennuksen tavoin jo hyvin iäkäs: alkuperäinen hirsirunkoinen osa on vuodelta 1916, ja jälleenrakennuskaudelta peräisin oleva uudempi puoli on sekin jo yli 75-vuotias. Erityisesti ikäänsä nähden asuntolarakennus on hyvässä kunnossa, ja rakennus on myös säilynyt pitkälti alkuperäisessä hahmossaan vaikka käyttötarkoitus onkin muuttunut. Meijeritoiminnan päätyttyä asuntolassa on ennen nykyistä myymäläliiketoimintaa toiminut mm. motelli ja kirpputori (Helin 2011, 46). Majutveden puoleinen, vuonna 1949 tehty laajennuspuoli on edelleen asuinkäytössä (Fränti 2013, 67).

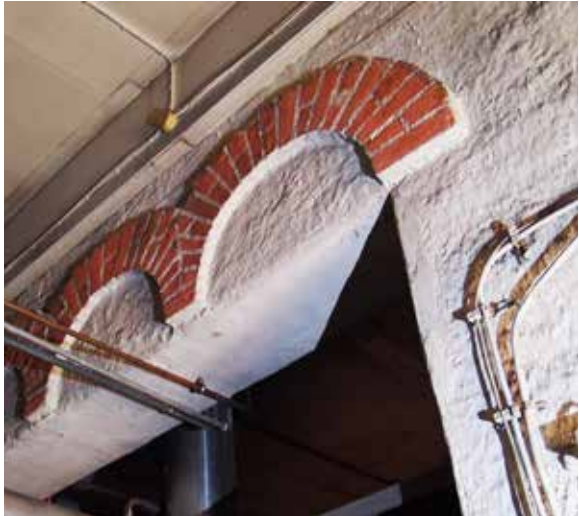
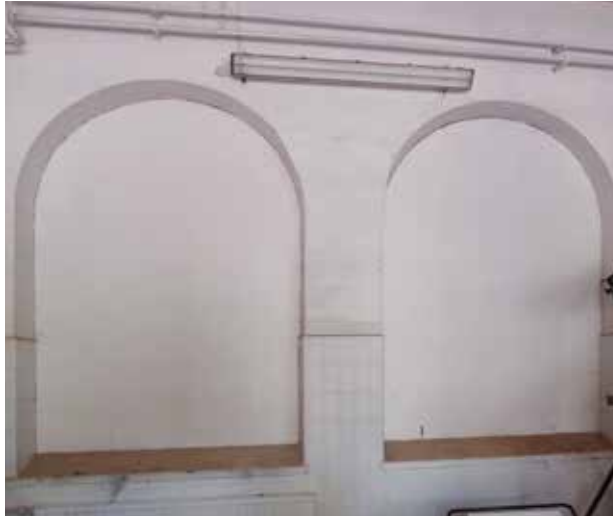
*Kuvat 36-38: Eri tavoin meijerin rakenteissa säilytettyjä alkuperäisien jugend-ikkunoiden aukotuksia. Näiden ja vastaavien meijerissä säilytettyjen alkuperäissommitelman vihjeiden perusteella kansallisromanttista rakennuskokonaisuutta voitaisiin todennäköisesti monin paikoin vielä palauttaa meijerimiljööseen.*
