# Sysmän vanhan meijerin koekuoppatutkimus

## RAPORTTI

Sysmän Meijerinranta Oy

P54403P001

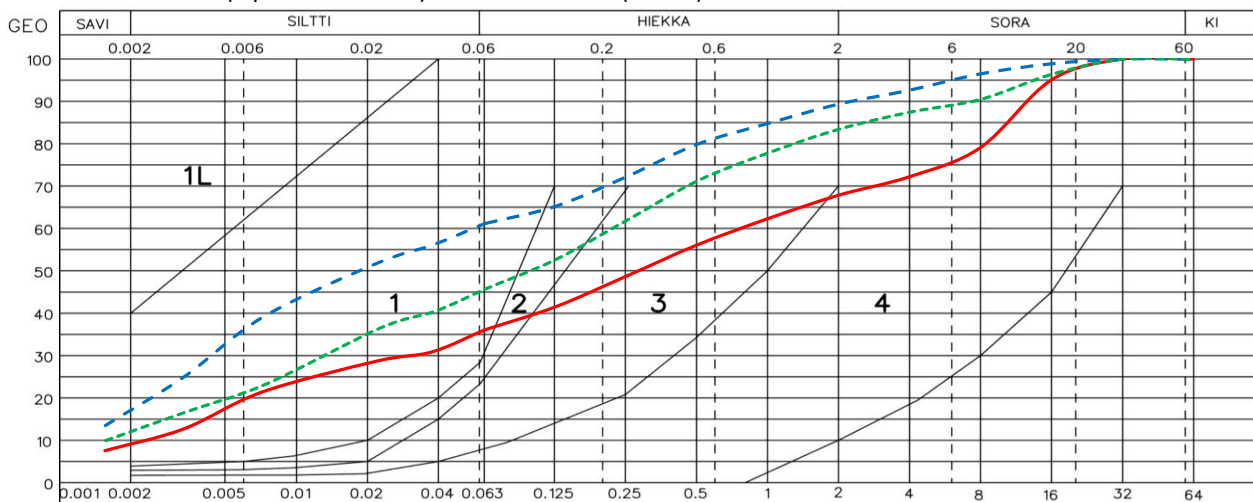
Koekuopissa KK1-KK3 täyttömaa oli rakeisuudeltaan silttistä hiekkamoreenia/hiekkaista silttimoreenia 1,0–1,2 m syvyydeltä. Täyttömaa on routivaa ja sen savipitoisuus vaihtelee välillä 9 ... 17 %. Rakeisuuskäyrät ovat liitteenä. Täytön yläosassa on humusta ja juuria.
